## UAV で取得した写真の土砂災害調査への適用に関する検討

一般財団法人 砂防・地すべり技術センター ○宮城昭博、小林拓也、中家健吾  
 国土交通省 水管理・国土保全局 砂防部砂防計画課 後藤健、沖中健起  
 国土交通省 四国地方整備局 河川部 河川計画課 川人義功、和田敏彦

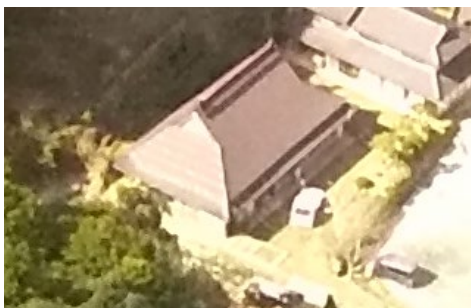
飛行高度： 150m

- ▶ 土砂の堆積の有無などの把握は可能であるが、家屋等の地物に隠れた箇所の情報は取得できない
  - ▶ 家屋の部分的な損壊等の側面の情報が把握可能
- また、斜め写真より把握可能な情報は、飛行高度50mの場合、家屋の被害状況が概ね把握できる。一方で、飛行高度150mでは家屋の被害状況の把握や軽自動車の判別も困難であった(表2)。

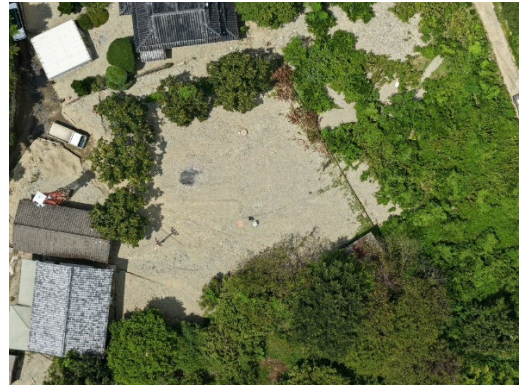
図1 土砂堆積状況(飛行高度:150m)

八代市の災害において、保全対象周辺に堆積した土砂(図1)の粒径把握にあたるカメラ性能を比較検証した結果、高高度で飛行する場合でも焦点距離の長い望遠カメラかつ高精細なイメージセンサーにより、10cm程度の粒径の把握は可能であると考えられた。さらに、

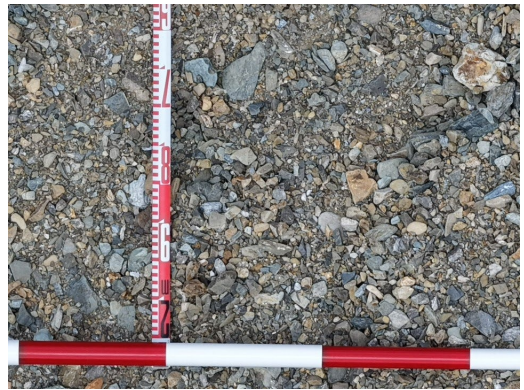
図2 垂直写真(飛行高度:50m、望遠レンズ)

飛行高度を50m程度とすると、数cmの土砂の判別が可能であった(図2)。現地で採取した堆積土砂の粒径加積曲線によると堆積土砂の代表粒径D60は、約45cmであったことから、堆積土砂の概略的な粒径把握は可能であると考えられる。

近年、土砂災害発生の災害調査において、UAVは必要不可欠なツールとなりつつある。そのため、UAVを用い、より効果的かつ効率的な災害調査を行うため、取得された写真から得られる被災情報と粒径把握を目的とした撮影における飛行高度とカメラ性能の粒比較検討を実施した。垂直写真と斜め写真それぞれの情報把握の特性を整理した。その上で、垂直写真において望遠レンズを用いて堆積土砂の粒径把握が数cm~10cm程度の範囲で可能であった。土砂移動現象の再現・分析を行うにあたり、Mavic4proの望遠レンズ程度のカメラ性能で50~100m程度の飛行高度であれば効果的な情報が把握できると考える。本検討で得られた知見については、災害調査手法のマニュアル等に反映することにより、今後の災害調査において効果的かつ効率的な情報取得ができるようする必要があると考える。
