UAV を活用した降灰観測施設の自動点検

国土交通省 九州地方整備局 阿蘇砂防事務所 大木 鉄夫、竹下 一路、園田 明花里※
 アジア航測株式会社 ○新田 寛野、佐藤 厚慈、鳥田 英司、滝澤 雅之
 ※現所属：九州地方整備局 川内川河川事務所

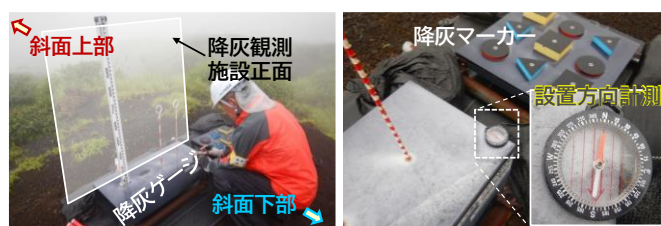
図3 降灰観測施設の設置方向の計測状況

広大な火口周辺に配置された観測施設の適切な撮影位置までUAVを確実に到達させ、正確な空中写真撮影を行うために、各施設の三次元座標をVRS計測により取得するとともに、降灰ゲージ正面の設置方向を計測した(図3)。また、ゲージが斜面上部を向く施設は、UAVと周辺地形との安全な離隔を確保するため、後日設置方向を斜面下部に変更した。

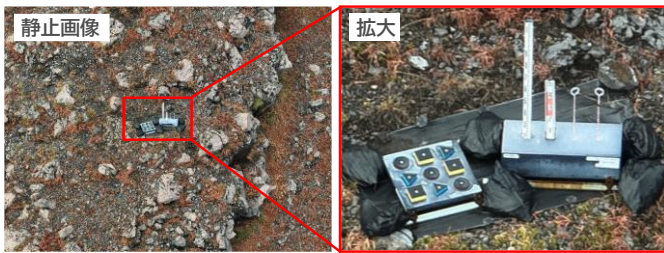
図6 降灰観測施設の撮影画像

UAVを用いた自律飛行による降灰観測施設の撮影画像は、観測施設が画面中央に捉えられており、静止画像を拡大表示することで、降灰マーカおよびゲージを明瞭に確認できた(図6)。
