UAVを利用した土砂災害防止法基礎調査（見直し調査）の効率化に関する検討

国際航業株式会社 木村凜太郎・鶴澤光佑・西村智博
茨城県水戸土木事務所 井上巨樹・小野勇人・浅野修成

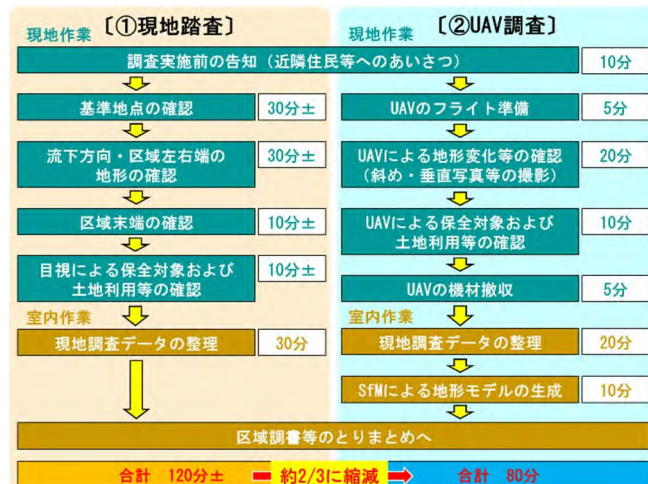
図2 現地踏査とUAV調査の作業手順と作業時間の比較

両者の作業の流れおよびそれぞれの標準的な所要時間を図2に示す（図中に示した作業時間の「±」は現地状況に応じて大きく増減することを示す）。

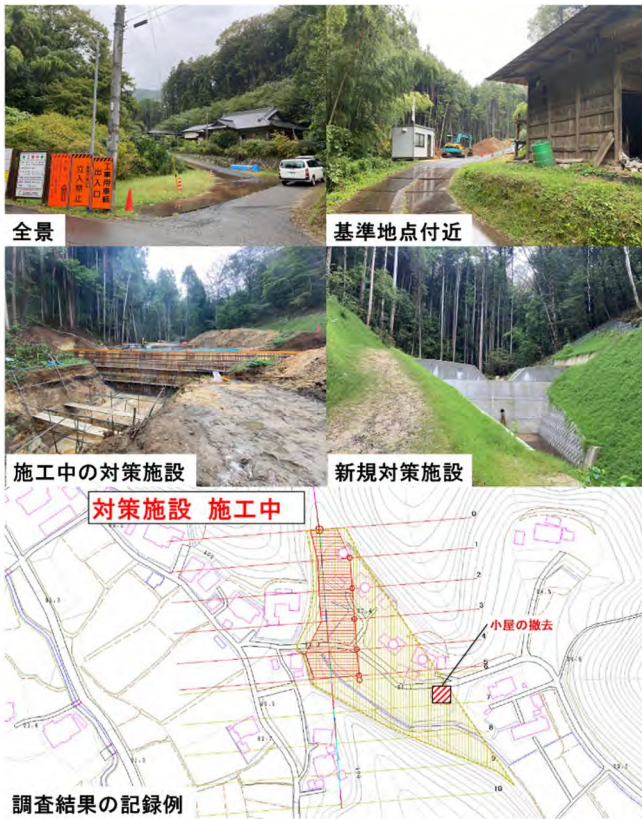
図 3 現地踏査による調査結果の例

| 現地調査による確認例 | ドローンによる確認例 |
|---|--|
| <p>耕作放棄地に草本が繁茂し、流路や流下方向・周辺斜面の地形が十分に確認できない →地形変化の有無が断定できない</p> | <p>警戒区域の側溝部 (地形に変化なし) 警戒区域の側溝部 (地形に変化なし)</p> |
| <p>区域調査に示された砂防基礎図や現地写真を参考に、樹木で覆われた谷の中で基準地点とされる構造物を確認 →地形等に変化がないことを確認</p> | <p>上空から俯瞰することにより、流下方向や区域の左右端の形状に影響を及ぼすような改変が行われていないことを確認</p> |
| <p>区域末端とされる河川は草本に覆われ、わずかに水面が確認できる程度の見通ししかない →地形変化の有無が断定できない</p> | <p>上空から俯瞰することにより、区域末端部で区域の形状に影響を及ぼすような改変が行われていないことを確認</p> |

各調査方法の特性とメリット・デメリット等をまとめると表1のようなになる。また、それぞれの調査法による調査結果の例を図3,4に示す。

草本の繁茂等により現地立ち入りが困難であった箇所の調査結果を比較すると表 2 のようになる。
