現場条件に応じた砂防堰堤の基礎洗掘調査手法の検討事例

国土交通省中部地方整備局越美山系砂防事務所 檜野誠、川地淳司、中村英利、篠田修司、小栗奨也
株式会社建設技術研究所 ○石井哲也、古山剛、宇野澤剛、今井健太

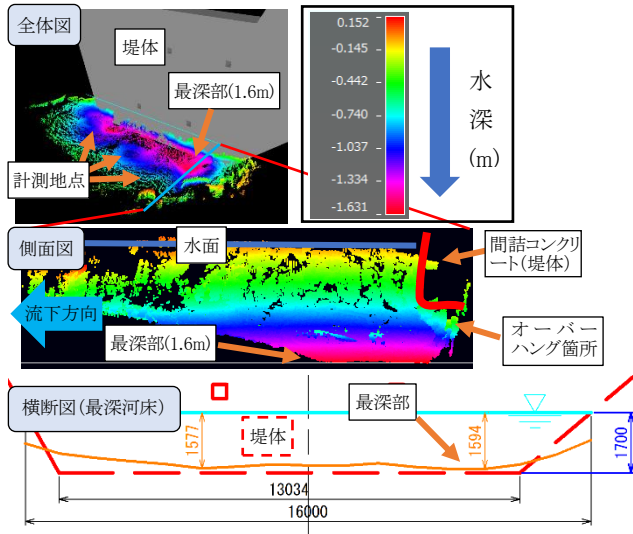
図 5 スキャナーの点群データと計測結果

堰堤直下流の河床全体の点群データ(図 5)を取得し

た。左岸側が最深部(1.6m)であることや、堰堤基礎部の間詰コンクリートがオーバーハングしている状況など、三次元点群データより明らかとなった面的な河床全体の情報は、水中カメラで撮影した映像と整合していることが確認できた。

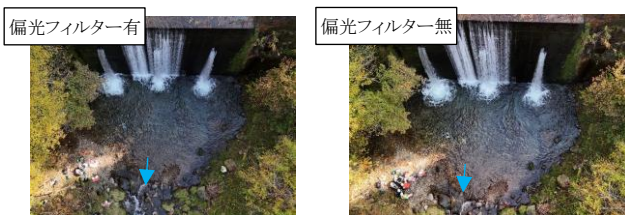
図 7 UAVによる空撮結果

本調査では、偏光フィルターの有無によって洗掘箇所の深さや範囲の見え方に有意な差異は認められなかった(図 7)。ただし、日照条件によっては有効と考えられる。水深が大きい場合、UAV 撮影による洗掘状況の把握は困難であるが、水深が小さい場合は、偏光フィルターや光学ズーム機能付きカメラを活用することで、ある程度の把握が可能と考えられる。
