## 急峻な山地における山林火災跡の森林整備計画 ～植栽工と航空実播の併用 山口県山口市梅ノ木峠山を事例として～

国際航業株式会社 : ○西川 友章, 土出 崇仁, 小川 夏帆

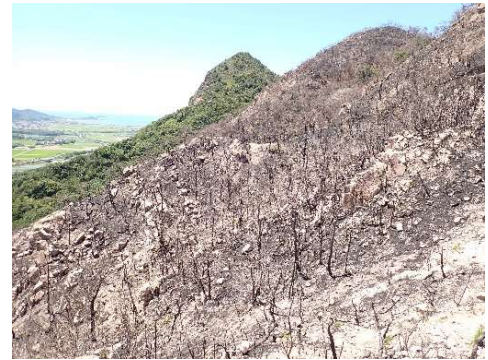
写真-1 被災の状況

令和6年9月18日から同月22日にかけて発生した山林火災によって、山口県山口市梅ノ木峠山地内の森林は、約33.1haを焼失する被害を受けた(図-1)(写真-1)。被災区域が属する瀬戸内海沿岸部は、地域的な特性より山林火災が発生しやすい地域である。本火災が発生した翌年には、近隣の愛媛県今治市および西条市において、約481.6haの森林が焼失する大規模な山林火災が発生している。

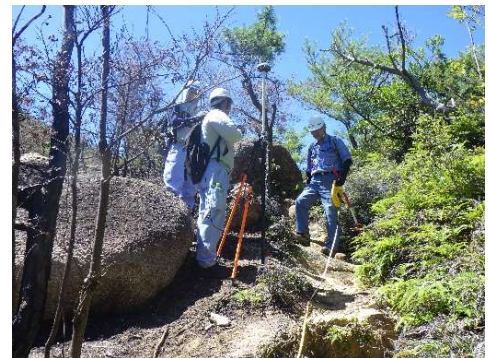
写真-2 VRS測量による被災範囲の計測

被災森林の範囲の特定にあたっては、迅速かつ高精度な測量法であるVRS測量(Virtual Reference Station)を採用した(写真-2)。本手法は、ネットワーク型RTK-GNSS測位手法の一つで、複数の電子基準点からなるネットワークを利用した高精度な測量方法であり、また使用する測量機器が簡略化されているため少人数での測量が可能である。測量は4日で完了し、焼失面積は約33.1haと特定された。

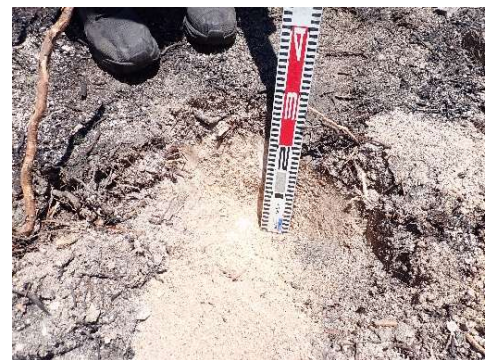
写真-3 土壌調査の状況(土壌厚さ20cm)

森林整備計画の根幹となる山腹緑化工の実施方針立案に資するため、被災区域の土壌状態を詳細に調査した。被災区域の土壌状態を調査した結果、尾根付近を中心にせき悪傾向が強く、土壌層厚が20cm～40cm程度と非常に薄いことを確認した(写真-3)。一方、山麓の緩斜

面における土壌状態は、土壌層厚が70cmと比較的良好であった。また、本調査においては、消火活動時の海水散布による土壌への影響を考慮し、並行して土壌の塩分濃度を調査したが、異常は認められなかった。

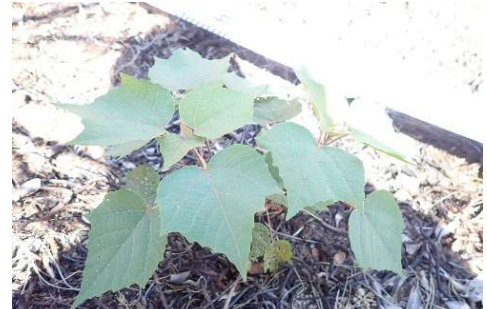
写真-4 先駆性樹種の発達(アカメガシワ)

ただし、本調査では、焼失後に萌芽した樹種も確認された。これらの樹種は、アカメガシワやヒサカキといった森林の攪乱後に発達する特徴をもつ先駆性樹種であった（写真-4）。

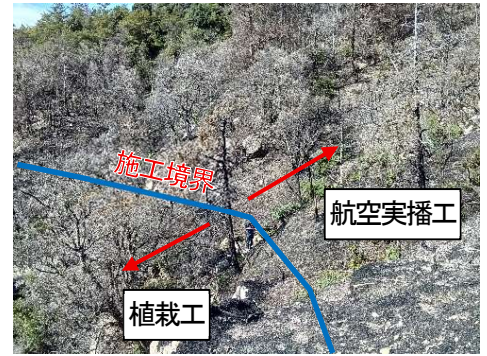
写真-5 施工境界の例

植栽工と航空実播工の施工境界は、植栽工が施工可能な斜面勾配の上限を現地調査によって決定した。現地調査の結果、植栽工が施工可能な斜面勾配の上限は、概ね30°で推移した（写真-5）（写真-6）。

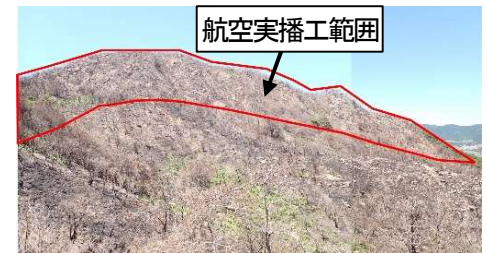
写真-6 航空実播の範囲（東側斜面）

航空実播工によって導入する樹種は、施工箇所の土壌状態を考慮して在来種かつ先駆性の樹種であるアカメガシワ、コマツナギ、ヤシヤブシとした。また、早期の緑化のため成長速度の速い草本類も導入することとし、在来種かつ全国的にも実績のあるススキ、ヨモギを採用した。
