橋梁への流木集積による洪水氾濫特性

パシフィックコンサルタンツ株式会社 ○澤田悦史, 片岡宏介, 鎌田直樹, 花田良太, 蔭山星, 飛岡啓之
京都大学防災研究所流域土砂マネジメント研究領域 (RiSM) 竹林洋史, 桑原正人

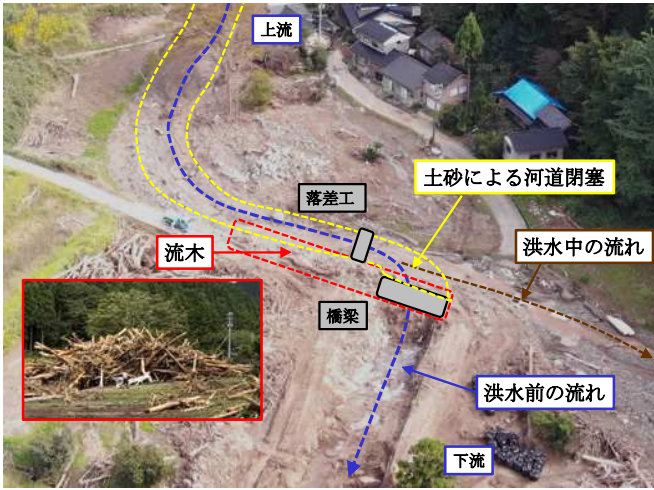
対象地点は, 塚田川河口から約0.4kmの輪島市塚田町, および約2kmの池田地区である. 図1に池田地区の橋梁周辺の被災後の様子を示す. 図1に示すように, 橋梁の周辺に多くの流木が集積するとともに, 河道内には多くの土砂が堆積し, 河道が完全に閉塞していることが分かる. 池田地区では氾濫流により, 家屋・倉庫6棟の内, 5棟が流失した. 河道への土砂堆積については, 対象地点が土砂生産域に近いことに加えて, 図1に示す場所に設置されている落差工も影響していると考えられる. 落差工の下流では鉛直渦による流れの剥離が発生するため, 土砂の堆積域となる. そのため, 河積が小さくなり流木が集積しやすい状況が形成されていたと考えられる. このような落差工は橋梁上流に設置されることが多い. これは, 橋梁を設置すると, 河岸に橋台を設置するなどによって河積が減少するため, それを補うように河床を掘削する. 河床を掘削することによって上流の河床位との間に段差ができるので, その部分を固定するために落差工が設置される. これにより, 計画流量以下の水のみであれば河道内を流下させることができるが, 出水中は土砂が河道を流れるため, それらの土砂の堆積によって河積が減少し流木が集積しやすい状況が形成されることになる.

図1 輪島市池田地区の橋梁周辺の被災後の様子

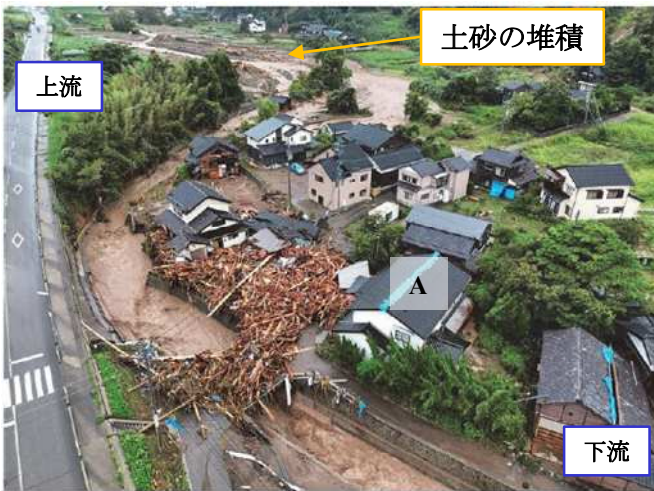
図2(a)に示す塚田町においても橋梁の上及び橋梁上流の両岸に多くの流木が集積している. しかし, 流失した建物は1棟のみであり, 橋梁の上流側で若干の堰上げは発生しているが, 橋梁の下を多くの水が流れており, 河道は閉塞していない状況が確認できる. 図2(b)に減水後の河道内の様子を示すが, 河道内の土砂の堆積は少ない. これは, 対象橋梁からわずか250m上流で塚田川に左岸から善之谷内川が流れ込んでおり, 図2(a)の左上に示される合流点付近に河川域が広い領域がある. 図2(a)でも確認できるように, この領域で上流からの土砂の一部が堆積しており, 橋梁付近にはそれほど多くの土砂が流れ込まなかった可能性がある. また, 流木は水面付近を輸送されてくるが, 橋桁から河床までの距離が短いと集積した流木が河床に到達して河道閉塞を発生させる. しかし, 図2(b)に示すように, 対象橋梁は河床面から高い位置にあるため, 集積した流木が河床に到達しなかったことも河道閉塞しなかった原因の一つと考えられる.

図2 (a) 輪島市塚田町の橋梁周辺の被災後の様子¹⁾

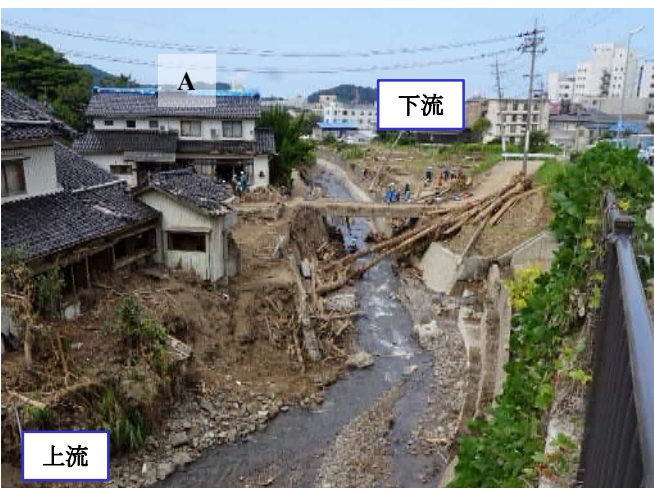
図2 (b) 塚田町内塚田川の減水後の様子

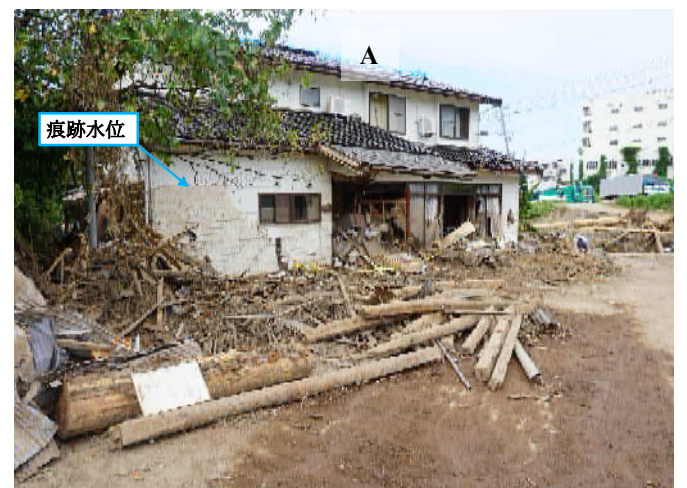
図4 橋梁直下流の左岸側の家屋

図3に水深と流速ベクトルの平面分布を示す. 河道閉塞が発生した状況を想定したCase1では, 橋梁周辺の水深が深くなっており, 橋梁直下流の左岸側の建物(図3の家屋A)周辺の水深は3.96mとなっている. 河道閉塞すると橋梁下流の両岸上の流れは強くなり, 家屋Aのような場所の建物は大きく損傷することが多い. しかし, 図4に示すように, 建物は構造的には破壊されていない. また, 壁面の痕跡水位から浸水深は約2mであり, 河道閉塞が発生した状況を想定したCase1とは大きく異なっている. 一方, 河道閉塞無しとしたCase2については, 河道閉塞が無くとも氾濫は発生している. 家屋A周辺の水深は1.47mとなっており, 痕跡による水深の2mに近い値となっている. つまり, 解析においても対象橋梁は閉塞に至っていない可能性が高い. ただし, 水深差は50cm程度となっており, 橋梁及び流木の影響を解析で一部考慮する必要があると考えられる.
