## 小丸川流域における土砂流出状況把握の試み

宮崎県県土整備部：黒木正志・立元孝幸・吉田正紀・樋口誠  
 株式会社パスコ：○西川大亮・小嶋竜太郎・藤井陽子・松下隆史・野中拓磨

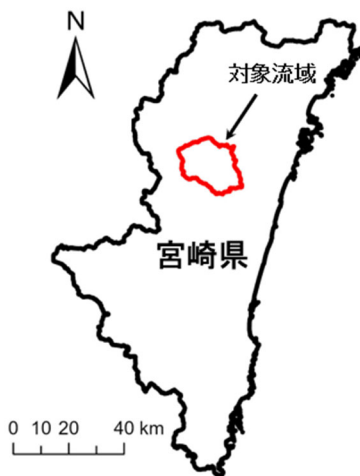
図.1 小丸川流域案内図

小丸川は、その源を宮崎県東臼杵郡椎葉村三方岳（標高1,479m）に発し、山間部を南東に流下し、渡川等を合わせながら木城町の平野部を流下した後、高鍋町に入り切原川、宮田川を合わせ日向灘に注ぐ、幹川流路延長75km、流域面積474km<sup>2</sup>の1級河川である。

本業務は小丸川の上流域（松尾ダムより上流）約300km<sup>2</sup>を対象に、小丸川に流入する土砂の発生箇所を推定したのでこれについて報告する。

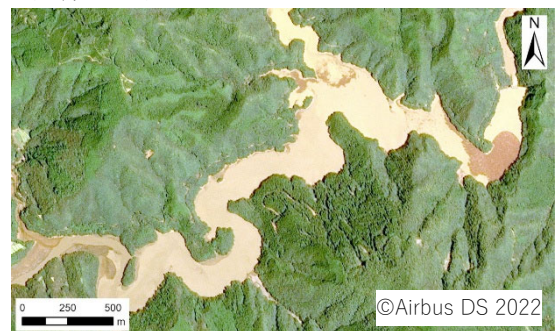
図. 9 対象地のダム衛星画像アーカイブ

2022年の台風14号により、2022/9/19に大雨特別警報が対象地域に発令されていることから、この直後の衛星画像アーカイブを検索したところ、2022/9/20の衛星画像がヒットした。

衛星画像アーカイブでは河川の濁水が確認され、ダムには濁水の滞留や流木の集積が確認できた。この前後の衛星画像アーカイブと比較することで、この台風による影響を比較検討することも可能であった。
