手取川上流域における透過型砂防堰堤の流出流砂量に及ぼす堆砂形状の影響

日本工営株式会社 ○大島温志, 木佐洋志, 松田悟, 松永一慶
国土交通省金沢河川国道事務所 甚田隆光, 杉崎亮太, 中野光

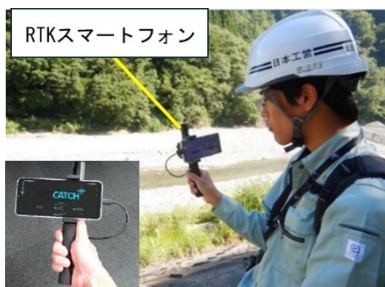
図2 RTKスマートフォン使用状況

本発表では、従来の出水期後のみの年1回程度であったUAV調査に、融雪期後のUAV調査を加えた他、出水期中も、安価かつ携帯性に優れたRTKスマートフォン(図2)を用いた簡易な地上写真測量を試行した。堆砂形状を高頻度に取得し、地形差分データの時間分解能を上げ、主な出水ごとの流砂量観測値(累積値)との比較を行い透過型砂防堰堤の堆砂形状が、流出流砂量に及ぼす影響を考察した。

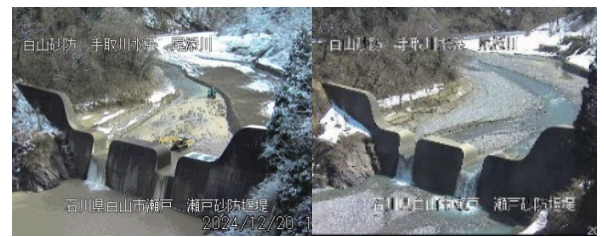
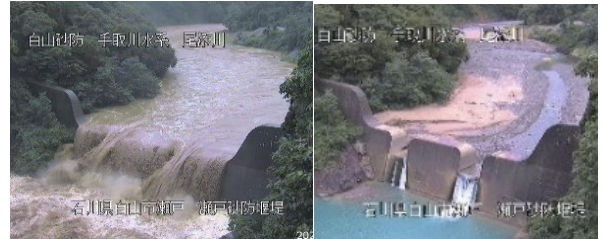
R6 出水期後 (12/11) R7 融雪期後 (3/31)
※観測柵作業に伴う地形改変

R7 出水時 (9/18) R7 出水期後 (12/2)

図 7 瀬戸砂防堰堤の堆砂状況推移

堆砂域の河床縦断面図、堆砂状況の推移を図 6, 7 に示す。河床変動量と掃流砂の観測値が同程度(1:1)となった出水期①では、右岸側でスリット直上流側に堆砂肩が到達していなかったため左右のスリットでの掃流砂量に大きな差がなく、左岸側のみでの推定の影響が出なかった可能性がある。このことから、弯曲部のある瀬戸砂防堰堤では、左右両方のスリットで流砂観測を再開することで精度向上が図られ、施設効果検証に資するデータが得られる可能性がある。
