令和7年8月熊本県八代市龍峯地区における崩壊発生と土砂・洪水氾濫の再現

エアロトヨタ株式会社 ○藤本拓史, 對馬美紗, 中野陽子, 佐原拓海
熊本県南広域本部 中田昇吾, 濤岡浩平 熊本県土木部砂防課 田中俊行
九州大学 水野秀明, 高橋広

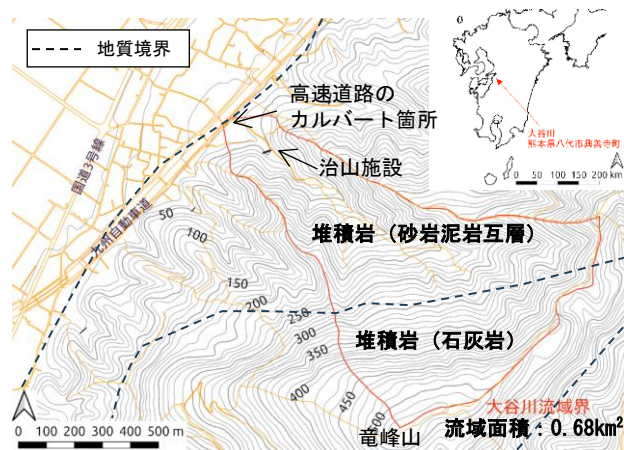
図1 大谷川流域の位置図

大谷川流域は、竜峰山の北西側に位置する流域で、流域面積は約0.68km²である(図1参照)。地質は、大規模崩壊等の主な土砂移動の箇所は堆積岩(砂岩泥岩互層)である。

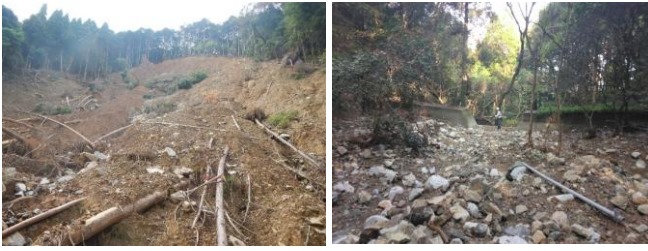
被災後のLPデータで崩壊範囲を特定し、また被災前後のLPデータの標高差解析により、崩壊の深さとその下部等の堆積厚さを推定した。大谷川全体の土砂移動状況をみると、土砂移動は主に下流側で発生しており、約11,510m³の大規模崩壊は谷出口付近の左岸側で生じていた(図3)。現地においても、それらの状況との整合性を確認した(図4)。

図 4 流域内状況 (左：崩壊地、右：治山施設背面)

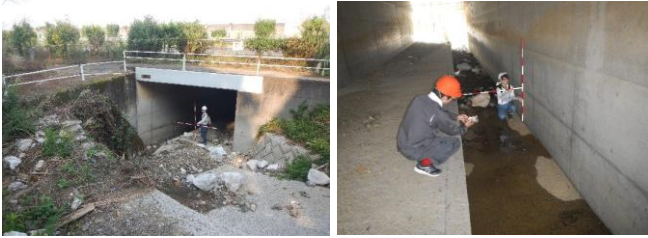
流域末端から高速道路のカルバートを通過し、宅地等範囲に土砂と流水が到達した(図5)。被災後のLPデータは氾濫土砂の撤去後であったため、被災直後の国土地理院の撮影写真を用いて、氾濫範囲を推測した。

図 5 高速道路カルバートにおける流下痕跡

高速道路のカルバート区間は開渠とし、その下流部を含め、現地調査結果を基に 1/20 勾配となるように地形データを修正した。

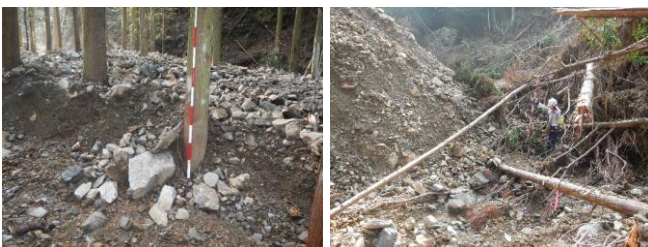
現地での粒径を確認すると、特に大規模崩壊地は細粒分が多く、一方で河床部には最大 1.0m 程度の礫も存在し、平均的には 0.1m 程度とみられた (図 6)。流下や氾濫に寄与した粒径を確認するため、粒径を変えた以下のケースを設定した。

図 6 現地粒径 (左：治山施設背面、右：崩壊地直下)
