## 四万十川上流における明治 23 年（1890）の天然ダム形成、決壊について

国土交通省 四国地方整備局 四国山地砂防事務所  
一般財団法人砂防フロンティア整備推進機構

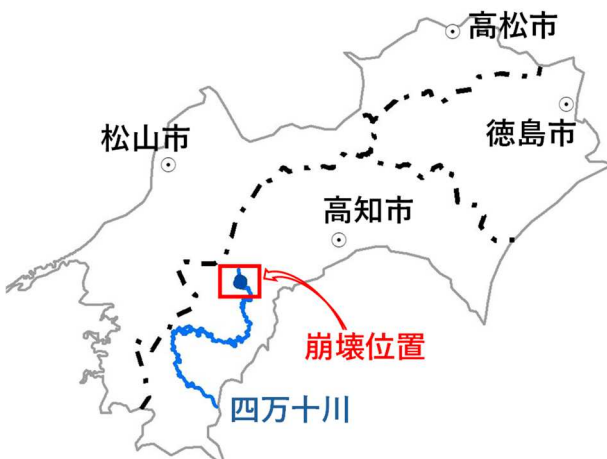
図 1 崩壊位置図

明治 23 年（1890）9 月 11 日、台風による豪雨の影響で高知県東津野村（現津野町）の倉川地区で大崩壊が発生した（図 1 参照）。崩土は四万十川に流れ込み、天然ダムを形成するとともに、その上流にあった倉川集落の家屋を押し流した。この天然ダムはその後決壊し、豪雨による洪水と相まって、下流域の大野見村（現 中土佐町）、窪川町（現 四万十町）を襲い、神社、集落の流出、それに伴う移転など大きな影響を与えた。被災地域には、この災害を伝える石碑（自然災害伝承碑）が点在している。

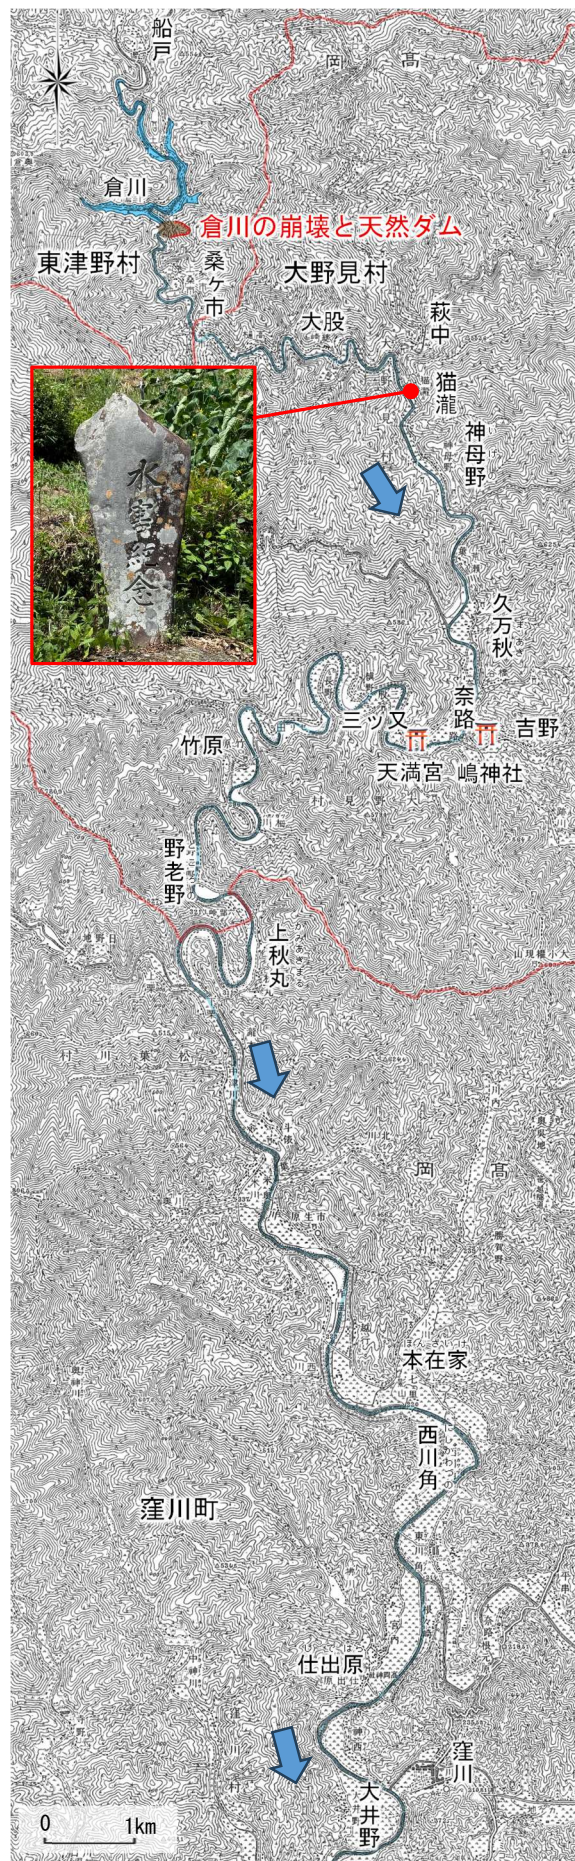
図 4 明治 23 年（1890）災害における四万十川天然ダム・被災地域位置図と猫瀧の自然災害伝承碑

の嶋神社、奈路地区の天満宮が流されるとともに、三ッ又地区などの家屋 23 戸が流出した。さらに下流域にある窪川町においても平地にある集落はほとんど水没し、数多くの死者を出した（図 4 参照）。ただし、被害は川下に多い傾向にあり、天然ダム決壊と比較し、豪雨による支川からの流入により水位が増した影響が大きいことが推測される。

中土佐町大野見寺野 猫瀧には、この災害の災害記念碑が建てられており、自然災害伝承碑として地理院地図に登録されている（図 4 参照）。碑には「此ノ所迄水増シ来リ、川原トナル」と記されており、当時の最大水位を分かるようにすることで、後世に災害規模を伝えようとしたことが分かる。このほか、上秋丸、本在家、西川角、仕出原に自然災害伝承碑が建てられており、いずれも災害時の水位が記されている。
