建設省河川局砂防課 秦 耕二  
 ○山梨県土木部砂防課 二木弘峻  
 アジア航測株式会社 丸山裕一

御勅使川は昭和57年8月の台風10号時に異常な土砂流出により河床が上昇して土砂災害を発生させたが今日問題となっている土石流による土砂災害とは異ってタイプの災害であったのでその一事例としてここに報告するものである。

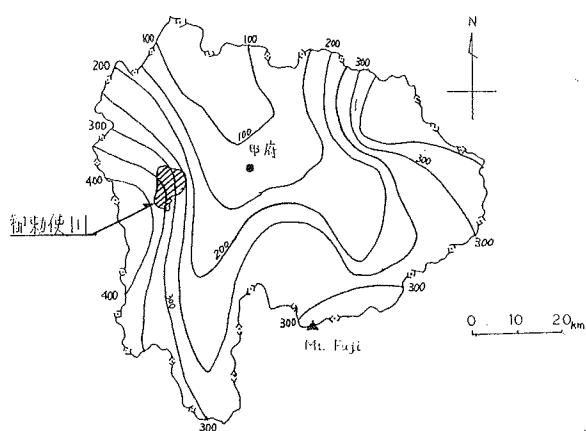
図-2. 日雨量等雨量線図  
(mm)

今回の降雨量は県の西部で特に強く、御勅使川流域の中心にある芦安村役場で総雨量385.0mm、最大日雨量342.1mm、最大1時間雨量50.0mmに達した。なお、今回の最大日雨量の超過確率年は46年に相当するものである。
