建設省土木研究所 服部 泰英

## 1. まえがき

## 2. がけ崩れ

#### 4. 地蔵脇のがけ崩れ.

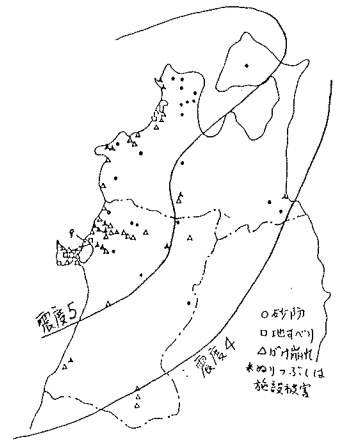
図-1、被害位置図

今回のがけ崩れ被害は、図-1の通り、秋田県における被害は、能代市、八竜町を中心とした日本海沿岸の砂丘堆積物、男鹿半島の沿岸部の段丘堆積物、米代川の沿川、雄物川の沿川の段丘堆積物等の沖4紀に形成された4地域に集中している。また、青森県における被害は日本海沿岸の段丘堆積物地帯である。被害箇所数は表-1の通り秋田県で42箇所、青森県で17箇所である。そのうち人家に被害のあるものの14箇所、全壊半壊等45棟、これはがけ崩れ周辺の人家が直接地震動によって被害を受けたものが大半である。また、人家に被害を与えなかったものの45箇所と比べていて、がけ崩れによる被害は少ない。
