## 56 雪崩に対する砂防ダムの効用

新潟県土木部砂防課 ○ 藤原 明  
 “ 三木 公一

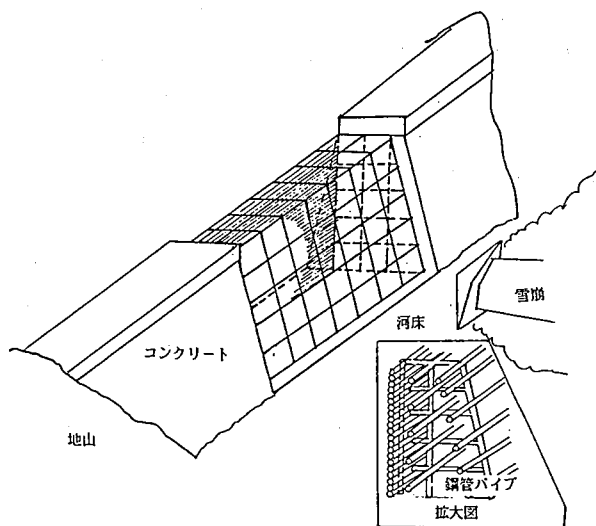
図-7 雪ダム想定図

雪崩は急斜面において発生し流下する。これは、到達距離や破壊力の問題はあろうが、土石流と同じ土俵となるケースが多い。したがって、砂防ダムの建設の際には土石流・雪崩の両方の衝撃力に耐える構造でなければならない(図-7)。

このように、雪崩に対し耐えうる構造として建設するのであれば、もっと積極的に雪崩を蓄えてそれを有効利用する案が出てくる。その中での留意点として、
