PII-29 2000年三宅島噴火後の泥流発生と氾濫状況について

東京都 池田繁敏

(財)砂防・地すべり技術センター 関信明 ○片嶋啓介 平川泰之

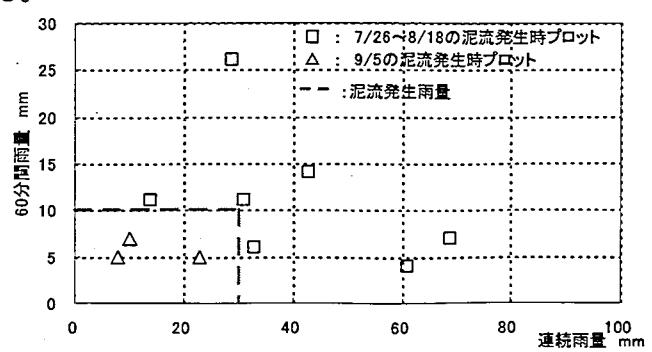
図-3 泥流・流下堆積実績図

H13/2/14～3/22にわたって現地調査を実施し、泥流の流下堆積状況について調査を行った。調査は、安全確保・時間制限のため、三宅島を一周する都道周辺を中心に実施した。7/8以降の航空写真等の判読による、リル・ガリの発達、泥流流下・堆積が確認されており、現地においても山頂部に源頭部を持つ渓流からの泥流発生を確認できた。また、三宅島南西部等では、航空写真判読では確認できなかった泥流発生状況を把握することができた。三宅島における泥流被害の特徴として、道路を流路として流域界を横断することで被害を拡大している事例が見られた。実際の調査結果事例を次に示す(表-1,図-3)。

三宅島北部の川田沢周辺は、降灰が厚く堆積し、8/29に火碎流が流下した地区である。このため、降雨のたびに泥流が発生している。

流域名	調査結果
川田沢～152流域	<ul style="list-style-type: none"> ・中流部で川田沢から147流域への流域争奪が認められ(2/18撮影の空中写真からの判断による)、カルデラ壁付近でガリー侵食により生産された土砂が147流域を流下している。さらに147流域下流部では網目状に流路が形成され、広く土砂が氾濫している。 ・147流域からの流出土砂が農業用貯水池に大量に堆積している。貯水池を60m×60m×3mとすると、貯水池2個を満杯にしたとして約2万m³程度。また土砂はここから都道までの間、深さ50cm程度で堆積している。 ・152流域流最上流部では三の宮林道から流れが流入して土捨て場の盛土が侵食され、39流域を流下し、その下流の林道付近に氾濫している。またその下流の鹿草置場(標高70m付近)から北西(湯船グラウンド方向)へ土砂流出がみられる(廃草を積んで人為的に土砂を誘導している)。 ・都道沿い自動車修理工場西側の民家付近には厚さ0.8m程度土砂が堆積している。
157流域	<ul style="list-style-type: none"> ・土佐林道上に土砂流出跡(啓開跡)がみられる。林道より上流側の157溪流の渓床に土砂流出痕跡が見られない(泥水程度はあり)ことから、この土砂は林道に沿って東側から流下してきたものと思われる。
158流域	<ul style="list-style-type: none"> ・土佐林道北側の土取り場で著しいガリー侵食が見られ、158下流に土砂を供給している。また土佐林道から上流側民家へ続く未舗装細道路も侵食されている。 ・上記により供給された土砂が、都道沿いの民家付近に70～80cmの厚さで堆積している。
159,160流域	<ul style="list-style-type: none"> ・土取り場の北側斜面辺には盛土が施してあるため、現状では土取り場から159・160への水の流下はない(しかしこの盛土の侵食が開始すれば、158流域と同様に土取り場から多量の土砂が供給される可能性がある)。
40流域	<ul style="list-style-type: none"> ・主要な土砂生産源としては、三の宮林道付近の土取り場と、左岸尾根上の土佐林道付近の土取り場があげられる。前者で生産された土砂は道路沿いに流下・堆積し、後者で生産されたものは渓床に向かっている。 ・生産している土砂は過去の噴火によるスカリガ为主体。 ・谷出口付近(都道上流)では最大50cm程度の厚さで土砂が堆積している。また都道の下流の道路にも土砂が到達している。

41流域	<ul style="list-style-type: none"> ・土砂生産源は、最上流部の裸地(明治7年噴火による荒廃地)である。土砂は下流部の土佐林道下流側を侵食し、都道沿い民家付近に氾濫(堆積深1.5m程度)している。
