P83 鋼製立体格子ダムの機能回復について

京都大学防災研究所○澤田豊明・中川一・里深好文・高橋保
国土交通省神通川水系砂防工事事務所 川田孝信

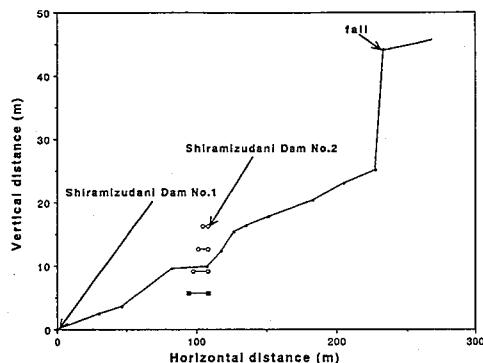
図 1 白水谷第二砂防ダム付近の河床縦断とダムの位置

本研究の対象となったダムは 1983 年に白水谷（2.1 km²）の出口に設置された。この白水谷は神通川水系蒲田川支流足洗谷の源流部で活火山焼岳の西側斜面に位置し、1962 年の噴火以降、土石流の発生が顕著となっていたが、1990 年代になって土石流は発生していない。このダムは図 1 に示すように、白水谷第一砂防ダムと約 200 m 上流の滝の間に設置されている。図 2 に示すように、この鋼製立体格子ダムの鋼製部分は、直径 50cm の鋼製パイプにより高さ約 15m、幅約 30m で格子の開き 3.5m となっている。この流域に発生する土石流の先端部の最大粒径 d が約 2m であることから、格子ダムの開き H が 3.5m に設定されている ($H < 2d$)。
