## 1999年台湾地震後の斜面および河道の地形変化－濁水渓の小流域を例にして－

鹿児島大学農学部 ○地頭菌 隆・下川 悅郎  
 静岡大学農学部 土屋 智  
 鹿児島大学大学院連合農学研究科 車 張堅  
 台湾工業技術研究院能源與資源研究所 王 文能  
 台湾建磊工程顧問有限公司 巫 建達

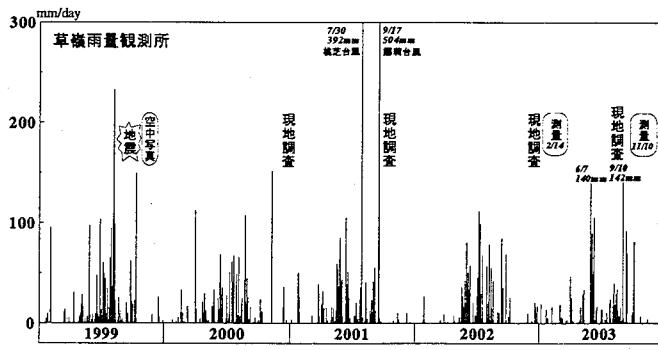
図1 日降水量と現地調査日

調査地は台湾中部の濁水渓支流清水渓の標高700～2050mに位置し、流域面積は10.6km<sup>2</sup>である。また下流の扇状地には集落(豊山地区)が発達している。図1は、農業委員会水土保持局が調査流域の西方約5km地点に設置している雨量観測所における1999～2003年の日降水量の分布である。1999年9月地震後の調査流域の斜面および河道の地形変化を把握するために、現地調査(2000年12月、2001年10月、2002年12月、2003年8月、2004年2月に実施)と空中写真判読を行った。また、本川の標高820～1000m区間に河川横断方向の15測線(図2)を設け、地形測量を実施した。
