2004年台風21号に伴って発生した三重県宮川村の土砂災害

○林 拙郎^{*1}・土屋 智^{*2}・近藤觀慈^{*1}・芝野博文^{*3}・沼本晋也^{*1}・小杉賢一朗^{*4}・山越隆雄^{*5}・池田暁彦^{*6}

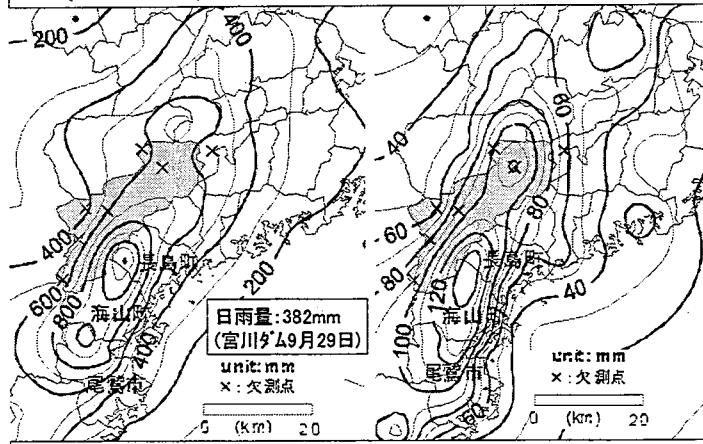
(連続雨量) 図-1等雨量線図 (時間雨量)

2. 降雨の概要(図-1, 図-2): 図-1は今回の等雨量線図である。時間雨量の発生時刻を調べると、宮川村の南に位置する山地部において7時～8時に最大時間雨量に達し、宮川村明豆においては9時～10時に最大時間雨量125mmに達している。図-2に位置する幾つかの被災地(小滝、滝谷、久豆等)で9時30分から11時頃に崩壊や土石流が発生したという住民の話は、最大時間雨量の発生1時間と、それに続く1時間にかけて多くの被害が発生したことを示している。一方、久豆の南4kmにある気象庁アメダス宮川は、最大時間雨量110mmを8時～9時に記録した。これは久豆および桧原の土石流・土砂流出が8時頃から始まっていることと対応する。

今回の災害は1959年の伊勢湾台風以来の際立った被害であるが、伊勢湾台風当時の宮川測候所では、3日間の総雨量725mm(9月23日～26日)、日雨量328mm(9月26日)を記録した。今回、総雨量は同程度であり、日雨量は宮川ダムにおいて382mm(9月29日)、最大24時間雨量では、549mmを超えており、この値は伊勢湾台風時の2日間(9月25日～26日)合計雨量469mmを大きく超えており、今回の豪雨がいかに短時間に集中したかがわかる。

最大24時間雨量: 549mm超(宮), 伊勢湾台風: 日雨量328mm(9月26日)

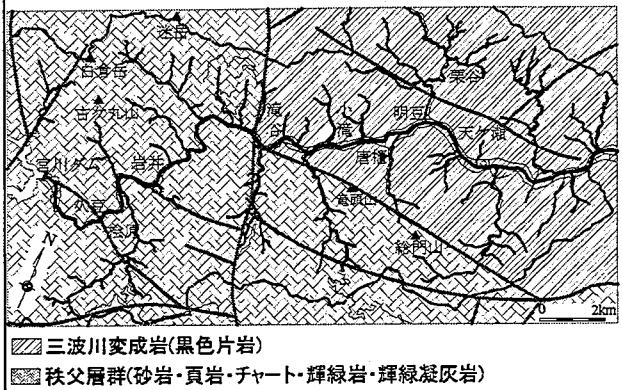
図-2 宮川村の地質(三重県地質図による)

今回調査対象とした宮川村被害地の地質図と調査位置(マルで囲んだ位置)を図-2に示す。本流域の地質は、滝谷付近を境に下流側に三波川帯の変成岩が上流側に秩父帯の堆積岩が基盤岩として分布する。その上位の森林土壤の厚さは全般に薄く、概ね山腹下方斜面で1m以下、崩壊を生じた中腹から上方では概ね0.5m以下である。
