三重県宮川村での崩壊プロセスの特性とシミュレーション

京都大学防災研究所

○藤田正治, 堤大三, 多田泰之

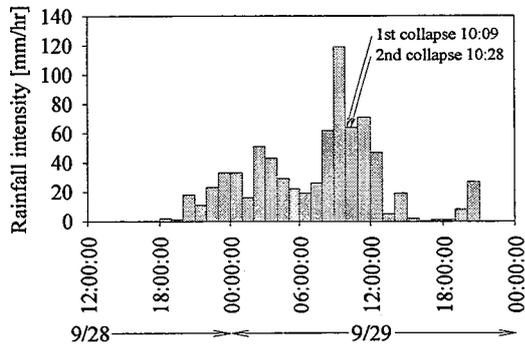
図2 時間降雨量の変化

宮川村では9月29日台風21号によって豪雨がもたらされ、降雨ピーク時の10時ごろ多くの崩壊が起こった。ここでは、多くの崩壊の中から、小滝、雲母谷支川、宮川ダム下流の崩壊・土砂移動現象を取り上げ、現地調査に基づいてそれらのプロセスについて検討した結果を報告する。各崩壊地点の位置を図1に、写真1から3に崩壊地の様子を示す。
