京都大学防災研究所 ○諏訪 浩・千木良雅弘・土志田正二
石井孝行
断層研究資料センター 藤田 崇

三重県南部は21号台風に伴う豪雨に見舞われ、9月29日朝、斜面災害や浸水被害が発生した。とくに宮川流域では斜面崩壊や土石流が多発し、死者行方不明者7名を数え、建物や道路、橋梁など被害は多方面に及んだ。

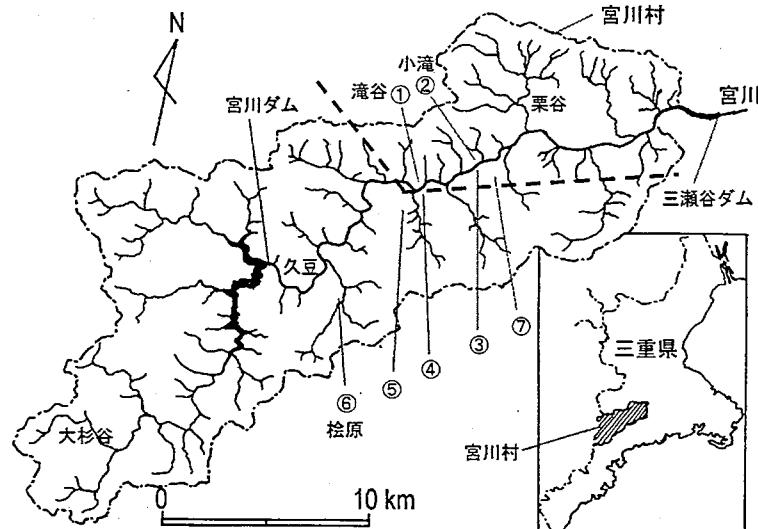
斜面崩壊調査地のうち、主要な地点に番号を振り、図1に示す。宮川村に分布する地層は「50万分の1地質図幅京都」によれば滝谷付近を境にその北東部分は三波川帯となっているが、三波川帯に分類されているところでも岩石の変成程度はそれほど強くなく、むしろ秩父帯と推定されるところも多く見られた。概ね頁岩、砂岩、粘板岩、粘板岩砂岩互層、緑色岩、チャート、混在岩が分布しており、地層の走向は東西方向であるが、波長数百メートル程度で褶曲しているらしく、その走向はばらつき、また、広域的にみると傾斜方向は一定していない。このような点も影響して、崩壊や土砂移動の様式が多様であったことが注目される。

図1 宮川流域水系図。○番号は主な調査地。
1/50万地質図幅によると破線より北側は主として
三波川帯、南側は秩父帯となっている。
