## 木製構造物の耐久性について

京都府 ○高奥 信也 内田 恵 川添 正伸 朝田 瑞樹  
秋田県立大学 佐々木 貴信

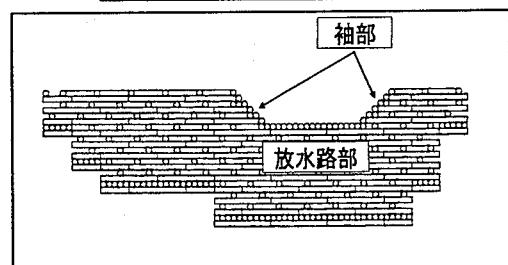
図-2 試験部材

木製構造物の腐朽は、乾燥と湿潤の影響を大きく受けるため、試験体を常に湿潤状態にある放水路部と乾燥と湿潤を繰り返す袖部から抽出し、設置前の新材を比較対象として、それぞれ破壊試験による曲げ強度の確認を行った（図-2）。

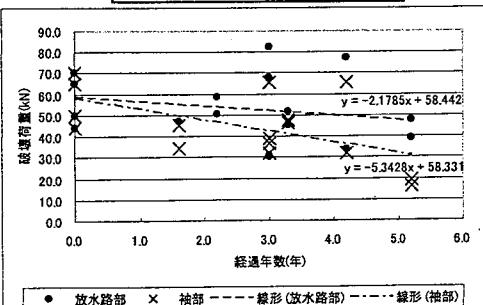
図-3 破壊試験結果

強度試験器を用いて計測した各部材の破壊荷重を新部材と比較すると、放水路部材は 5 年を経過したものでも、強度の大きな低下は見られなかった。また、袖部材については、放水路部材と同程度の強度を有するが、徐々に強度低下が見られる（図-3）。しかし、各部材とも設計基準強度から求めた必要耐荷重（1.6KN）を上回っているため、構造物の機能や安全性に影響を与えるものではなかった。試験体を切断し断面を確認したところ放水路部材には、大きな腐朽や欠点は見られなかったが、袖部材は辺材部が腐朽し有効断面が直径 10cm 程度に減少していた（図-4）。
