のり面緑化とのり枠工

愛媛大学農学部

今回、平成8年に従来型の角形のり枠工で実施された国道のり面を対象にして、平成18年に、災害を未然に防止する観点より調査を実施した結果を基に、改めて従来型の問題点を明らかにし、その改善策について検討を試みたので、その概要を報告する。

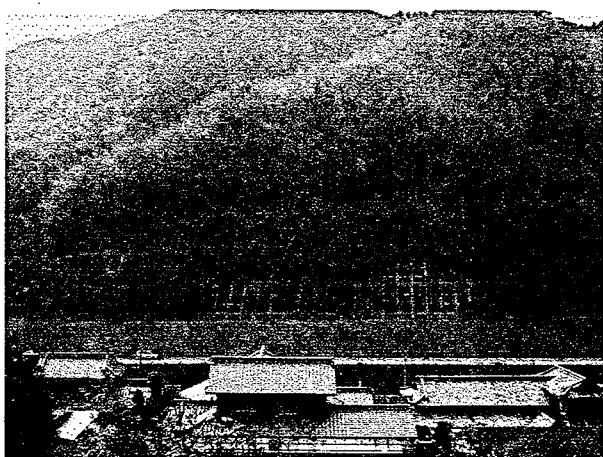
調査は愛媛県松山市の中心部から北東約18km地点に位置する松山市大井野町の国道317号線の切り取りのり面で行った。切り取りのり面には、在来木本植物による吹き付けのり枠工が施工されている。のり面の標高は約350mで東南東に位置し、基岩は花崗岩である。調査地付近の年平均気温は12.3°C、年降水量は約2,000mmであり、森林帯は暖温帶常緑広葉樹林帯に位置しているが、調査のり面周辺の約80%はスギとヒノキの人工林と竹林である（写真-1）。

写真-1 試験地の全景
