長野建設事務所 佐藤知章  
 伊那建設事務所 玉川博之  
 日本工営株式会社 ○松岡暁、森島成昭、早川智也

### 1. はじめに

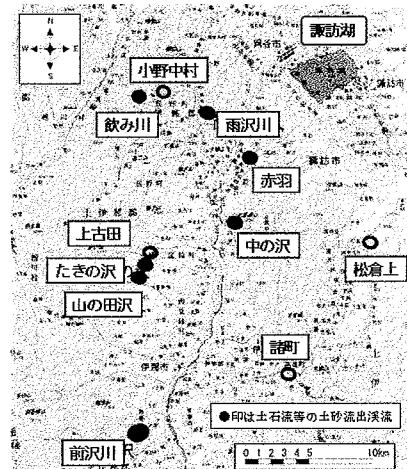
長野県上伊那地域では辰野町辰野で 24 時間雨量が 246 mm を記録する豪雨となった。最大時間雨量は 23mm であり、2 年確率の規模<sup>1)</sup>であったのに対し、最大 24 時間雨量や連続雨量は既往最大の降雨であった。また、もう一つの特徴として 17 日と 19 日の 2 度にわたる降雨ピークが存在することである（図 1）。上伊那地域ではこの降雨により、土石流等の土砂流出が 7 渓流、地すべり 2 箇所、がけ崩れ 2 箇所の土砂災害が発生した（図 2）。このうち、土石流等の土砂流出状況について報告する。

図 2 土砂災害発生位置図
