(財)砂防・地すべり技術センター○阿部淳、安田勇次、高濱洋介
国土交通省北海道開発局旭川開発建設部 甲岡宏次、渡部秀紀

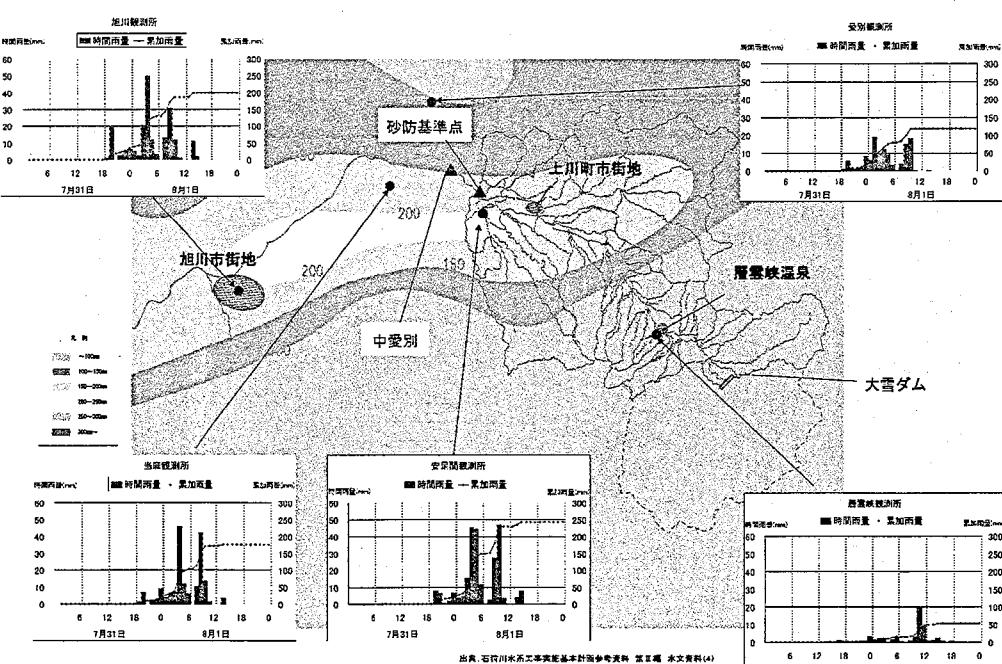
図-2 S45年出水の等雨量線図

降雨は7/31から8/1の2日間で、総雨量は243mm（安足間観測所）、最大時間雨量は47mm（安足間観測所）であった。一方、大雪ダム上流域や大雪ダムからルベシベ川の区間中・上流域では、総雨量が10から50mmと少ない降雨量であった。流域平均雨量（中愛別地点）は177mmであり、1/100超過確率降雨（230mm）を下回るものであった。S45出水における総雨量の等雨量線・時間雨量分布を図-2に示す。
