1. はじめに

H10.6.14 に伊豆稲取港近くの黒根トンネル上部斜面において、深さ 2m・面積約 360m² の崩壊(写真 1 参照)が発生した。現場は図 1-1 に示すように伊豆急行線と国道 135 号に挟まれた斜面長約 90m、平均斜面勾配 40 度以上の急峻な山腹斜面である。同年 6 月の降雨履歴を図 1-2 に示すが、崩壊発生日までの連続降雨量は約 70mm であった。対象斜面は伊豆大島航路の正面にあたり市街地からの視認性も高く、森林景観の保全が重要であること、また大型機械の搬入が困難であること等から、樹木を保全して斜面の安定化が図ることができるノンフレーム工法が採用された。

本報では、この対策後の斜面の状況とその周辺で発生した斜面災害状況の調査結果について報告する。

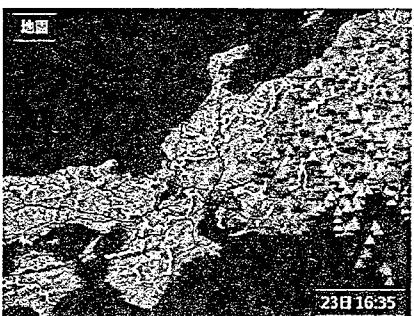
図 2-3 170723 地震震度分布⁽²⁾

H17. 7. 23に千葉県北西部を震源とする M6(震度 5 強)の地震が発生し(図 2-3)、その 3 日後に台風 0507 が千葉県に上陸した(図 2-4)。このとき稻取では日降雨量 97mm を観測している。そこで H17. 7. 30 に伊豆稻取～河津にかけて調査(図 2-5)を行ったので、その結果を下記に記す。

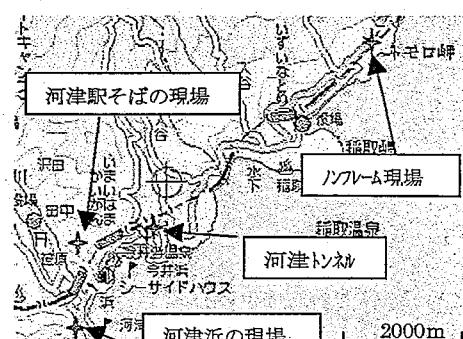
図 2-5 調査現場の位置

ノンフレーム施工現場では、小規模な表土侵食が生じていたものの斜面崩壊等は生じていなかった。一方その周りの数箇所で斜面崩壊が発生していた。写真 3 は河津駅そばの、勾配約 40° の斜面で発生した深さ約 2m・幅約 10m・高さ 12m の斜面崩壊の状況であるが、写真 4 に示すように斜面末端部の L 型鋼製落石防護壁が崩壊土砂を捕捉し市街地への土砂拡散を防止していた。図 2-5 に示す河津トンネル、河津浜の現場の近くでも同様の崩壊が発生しているが、地元の方々へのヒアリングにより、これら崩壊は 7 月中旬の降雨後に発生したというもので、7 月末の地震及び降雨の影響はないことがわかった。
