## 平成 19 年 9 月に群馬県南牧村で発生した土石流災害 (2)

## ー災害メカニズムと砂防ダム・治山ダムの機能評価ー

群馬大学工学研究科○鶴飼 恵三

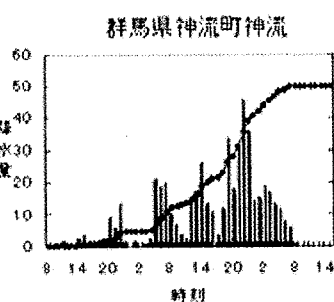
図-1(b) 2007.9.5: am6~9.7: pm18 の総雨量分布 (右図)

図-1 より総雨量で 500-600mm に達する地域が広範囲に見られる。

この地域の平均的な年間降雨量は 1100-1200mm であり、その約半分が 2 日間で降ったことになる。総雨量では約 50 年に一回の降雨であると推算された。また最大時間雨量は 40-50mm に達している。災害は 6 日午後 11 時ころに多発しており、時間雨量最大時とほぼ一致している。この時点で総雨量は約 400mm である。群馬県全体で被害は、軽傷 4 名、家屋の全壊 6 棟、半壊 39 棟などであり、被害額は土木被害 54 億円 (12 月 21 日時点)、林業関係被害 75 億円 (11 月 9 日時点) と、記録的な豪雨の割には、大災害に至ることはなかった。しかし、山間地では、小河川・溪流の土石流・氾濫や道路の土砂崩れによる孤立集落が多数生じ、大きな課題を残した。山間地を襲うこのような災害は、今後も全国各地で発生することは間違いない。本報告では、特徴的な土石流関連被害と溪流に設置されていた砂防ダム・治山ダムの効果について簡単なコメントを行う。
