## 新潟県南魚沼市水無川において発生した鉄砲水について

国土交通省北陸地方整備局湯沢砂防事務所 長井義樹、○小竹利明、石川一栄、小野正博、梅田ハルミ、目黒喜之  
独立行政法人土木研究所 松田如水、山越隆雄、田村圭司

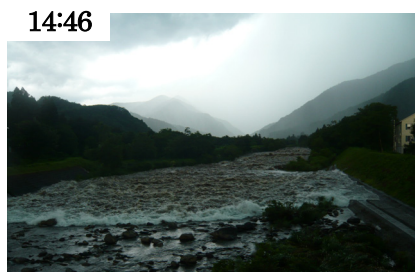
写真-4 水無橋

- マス沢合流点：午後からの雨のために増水し、工事用仮橋等が流失した。14:00 過ぎ頃に増水し、その後いったん水位が下がり、14:30 過ぎに再び水位が急上昇し、14:35 頃に仮橋が流失した（写真-1）。段波としての流下はなかった。15:10 頃にピーク水位に達し、その後水位は急激に低下した。
- 高石砂防堰堤下流：マス沢合流点より約 2km 下流の高石砂防堰堤下流では 14:37 にザーという音とともに先頭部が通過し、一気に 1m 程度増水した（写真-2）。先頭は透明な水で、後続ほど濁っていた。先頭は水を押しのけながら進んでいるように見えたという。先頭部の流下速度は、自転車程度の速さで、写真を撮影するために、走って追いつくことができたという。
- 水無川頭首工：高石砂防堰堤の約 760m 下流の水無川頭首工では 14:40 に先頭部が通過した（写真-3）。
- 水無橋：水無川頭首工の約 1900m 下流の水無橋では 14:46 に上流からザーという音を立て、左岸堤外水路のある高水敷（比高：1.5m 程度）を一気に冠水させて流下した（写真-4）。
- 河川公園：水無橋の約 1570m 下流の河川公園では 14:54 に先頭部が通過した（写真-5）。なお、当該地点より下流では、先頭部の濁りが強くなった。
- 八色橋：河川公園の約 1480m 下流の八色橋では 14:59 に先頭部が通過した（写真-6）。
- 魚野川合流点：八色橋の約 2460m 下流の魚野川合流点では、15:11 に先頭部が魚野川に合流した。なお、撮影地点の橋梁は、その後の増水により、右岸橋台が洗掘を受け、桁が落下した。
