# 土石流発生後の現地回復状況からみた土砂災害対策に関する一考察

国際航業株式会社 ○小段應司、郡 典宏

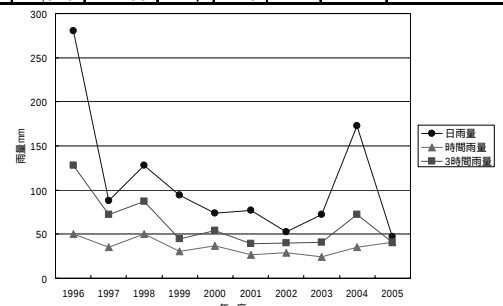
グラフ-1 災害以降の年最大雨量の推移

- ・土石流発生から 10 年程度で崩壊面に植生回復の兆候が確認されたが、土壌水分の乏しい範囲では植生が回復し難い傾向もあり、植生の早期回復には伏工等による表層土の安定対策も必要である。
- ・災害後には土石流は発生していないがグラフ-1 に示すように災害後でも災害と同程度の降雨（時間雨量）が確認されており、今後とも流域内では土砂移動及び土石流の再発が予想される。
- ・現況堆砂量から推測できる年平均比流出土砂量は、600～1,500m<sup>3</sup>/km<sup>2</sup>/年である。本研究結果として B 沢では今後約 60 年後で満砂になると想定された。今後の土砂災害対策では除石管理型の砂防えん堤における除石期間の根拠が問われており、今後もデータ蓄積を図り、精度の向上を図ることが望まれる。
