# 風倒木地における落石予防工の点検・補修

本稿は、風倒木地における落石予防工の健全度点検と補修計画を実施したので報告する。

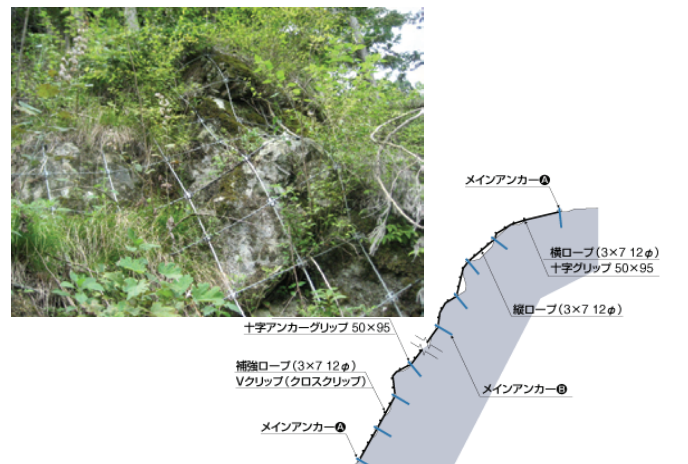
図-2 調査地の落石予防工の施工状況と各部材名称<sup>3)</sup>

2001 年に斜面内に分布する不安定な浮石、転石の発生源対策として落石予防工、待受対策として山腹入型落石防護壁を計画施工した。落石予防工は、図-2 に示すように主ロープを 2m ピッチで設置し、その交点をアンカーなどを用いて固定し、さらに補助ロープを 0.5m ピッチで設置し、不安定な浮石・転石に密着させ落石を予防する構造である。また、斜面内の樹林を残した状態で施工できる特徴を有している。
