## 山北町小塚沢における台風 9 号出水に伴う土砂流出実態

神奈川県県土整備局河川下水道部砂防海岸課 末安正英

パシフィックコンサルタンツ株式会社 ○ 角田皓史, 堂ノ脇将光, 青柳泰夫,  
飛岡啓之, 坂島俊彦, 皆川 淳

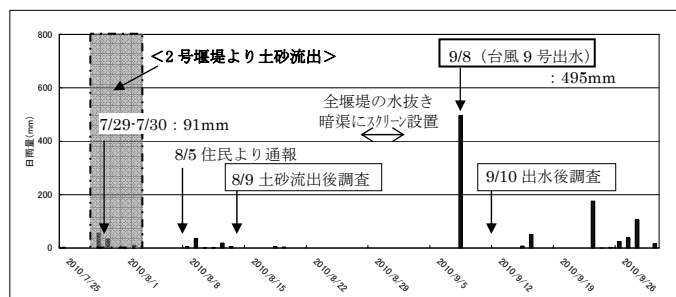
図 2 降雨及び土砂移動発生状況

7 月下旬から 8 月 5 日の期間の主な降水は総雨量 91mm(7 月 29 日 3 時~30 日 12 時: アメダス: 丹沢湖)程度で, 特筆するような降雨は観測されておら

ず, 水抜き暗渠からの土砂流出のトリガーと考えられる降雨は特定できない(図 2)。この時期に震度 3 以上の地震は観測されていない。既往事例報告<sup>1)</sup>では, 礫等の閉塞物が何らかの作用により流出したり, 堆砂域の土圧バランスが崩れたことが土砂流出の原因と考えられる事例が報告されているが, 当該施設においても同様の現象が生じたと推察される。
