## 平成 23 年台風 12 号により三重県大台町で発生した深層崩壊と土砂移動

三重大学大学院 ○沼本 晋也  
 (独) 土木研究所 武澤 永純  
 国土防災技術株式会社 伊藤 英男  
 日本工営株式会社 松岡 暁  
 三重大学大学院 (名誉教授) 林 拙郎

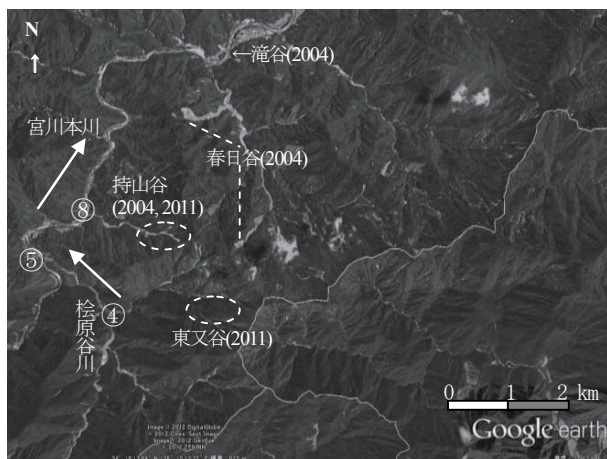
図-1 宮川ダム下流域の東又谷と持山谷川 (GoogleEarth)

平成 23 年 (2011 年) 台風 12 号にともなう豪雨により、三重県大台町宮川観測所 (気象庁) では 9 月 31 日から 9 月 4 日までの連続雨量が 1620mm に達し、同流域内で 2 つの大規模崩壊が発生した。この地域は平成 16 年 (2004 年) 台風 21 号にともなう集中的な豪雨の際も大小の崩壊が多発したが、とりわけ大規模な深層崩壊が発生した春日谷に隣接している (図-1、図中の番号は写真撮影箇所)。東又谷で発生した大規模崩壊により大量の崩土が流下内に残り、今後の豪雨によって下流の桧原谷川、さらに宮川本川へ流入するおそれがある。持山谷川の源頭部付近では、平成 16 年災害時にも崩壊が発生していた<sup>1)</sup> が、平成 23 年台風 12 号の際も同じ源頭部付近で大規模崩壊が発生、流下した土砂は宮川本川に突入し堰堤・橋梁や対岸に被害が生じた。これらの崩壊地はいずれも秩父累帯に属する斜面で発生した。
