斜面崩壊検知センサーによる表層崩壊の検知について  
～石狩川上流における事例～

○国土交通省北海道開発局旭川開発建設部治水課 西村 義  
国土交通省北海道開発局旭川開発建設部治水課 幸田 学  
国土交通省北海道開発局建設部河川計画課 山口 昌志

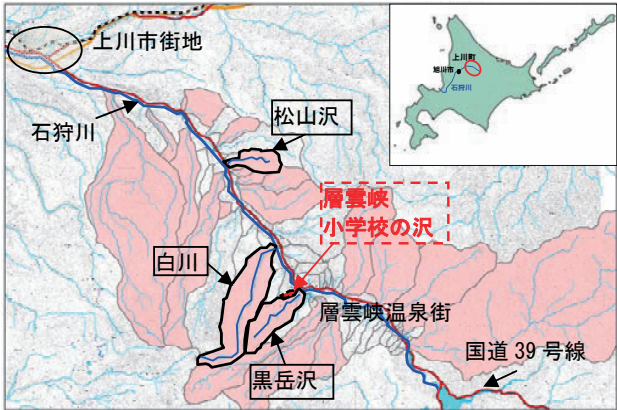
図-1 石狩川上流域

調査対象溪流は、①崩壊危険度の高い溪流②警戒避難に資する溪流③砂防計画の優先順位への活用について考慮し、崩壊地面積や崩壊密度といった崩壊特性、保全対象の分布、土石流氾濫実績、今後の砂防計画等を勘案し選定した。その結果、層雲峡小学校の沢、黒岳沢、白水川、松山沢の4地区を観測対象地区として選定した（図-1）。そのうち、表層崩壊が発生したのは層雲峡小学校の沢であったため、本報告では層雲峡小学校の沢について報告する。
