有形文化財に登録された唐沢砂防堰堤の補強対策検討

国土交通省関東地方整備局富士川砂防事務所 清水孝男, 京極忠司, 石井隼樹  
日本工営株式会社 ○三池力, 村松広久, 藤原鉄朗, 藤田昌彦

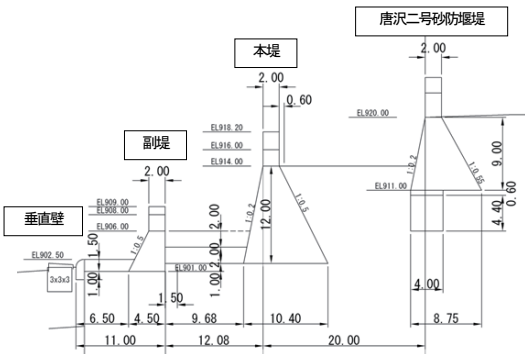
図-1 唐沢砂防堰堤現況側面図

唐沢砂防堰堤の施設変状等を把握するため、現地調査、堤体ボーリング調査（本副堤各 1 孔）、弾性波探査及び堤体材料強度試験を実施し、健全性の評価を行うと共に、設計定数を検討した（表-2）。堤体外観調査の結果、各施設ともに構造的に顕著な変状は見られなかったが、副堤下流の水叩き破損や、垂直壁下流の顕著な洗掘が認められた。堤体は粗石コンクリート構造の不均質な材料で構成されており、単位体積重量はボーリングコアの重量計測により算出した結果、本堤は 23.4kN/m<sup>3</sup>、副堤は 22.4kN/m<sup>3</sup>が得られた。

弾性波探査を本堤、副堤全体に渡りそれぞれ 8 測線、4 測線実施した結果、平均弾性波速度は約 3,800m/sec で健全なコンクリートの伝播速度に相当し、各測線は速度層はほぼ均一的で低速度部分は認められなかった。堤体ボーリング位置での弾性波速度と他測線での弾性波速度は同様であり、堤体コア観察結果も踏まえ、現状では堤体全体の内部構成材料に大きな劣化はないものと判断した。
