## 豪雨時に発生した近年の橋梁災害

京都大学防災研究所 ○竹林洋史・藤田正治

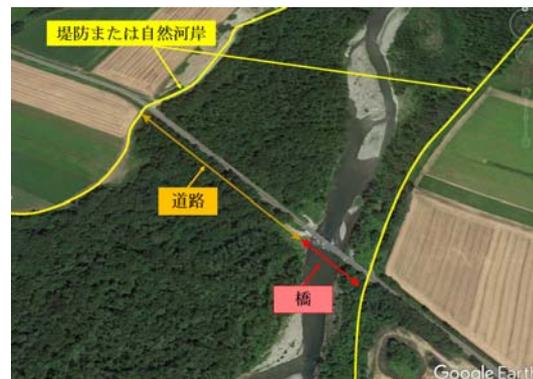
図8に十勝川流域の戸蔦別川に架かる中島橋の被災後の様子を示す。右岸に接続していた橋桁の一部が洪水時に流出している。図9に示すように、河川域の幅に比べて中島橋の橋梁長さが非常に短いことがわかる。つまり、中島橋は流路のみを横断するように架けられており、橋梁に続く道路が河道内に存在している。このような道路は、流れに対して直交している場合が多く、非越流水制のように河道内に存在し、河積を非常に小さくしている。そのため、土砂や流木による橋梁断面での疎通能力の低下により、迂回流が形成され、堤防が被災しやすい状態となっている。常呂川の清見橋や太幌橋、2016年岩手豪雨災害時に被災した老人ホームの直上流の橋梁も同様に、橋梁は河道中央付近の流路にのみ架かっており、橋梁に続く道路が堤外地に河道を横断するように存在し、氾濫を助長している。

図9 中島橋と橋に接続する河道内道路
