## 木曽川水系における流木の発生原因と流出実態

国土交通省中部地方整備局多治見砂防国道事務所 綱川浩章\*1, 有澤俊治\*2, 秋田尚孝  
 アジア航測株式会社 梅村裕也, ○黒岩知恵, 湯川典子, 木田千鶴, 大橋一智, 望月純, 梶原あずさ  
 \*1: 現 一般財団法人砂防フロンティア整備推進機構, \*2: 現 中部地方整備局木曽川下流河川事務所

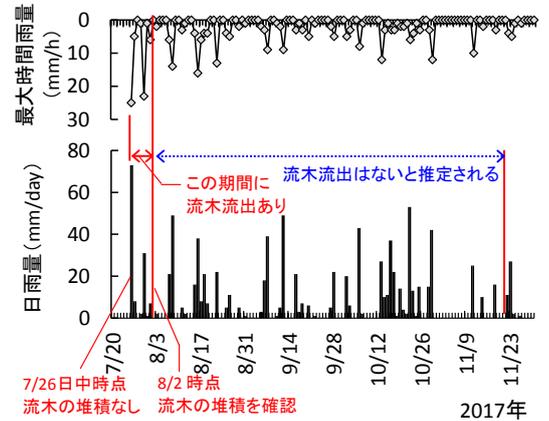
図-3 須原観測所の降雨状況(2017.7.26～11.21)

つぎに、図-3に示した降雨状況を見ると、7月26日～8月2日に流出・堆積したと推定される流木は、2017年7月26日18:00～23:00もしくは2017年7月29日0:00～30日3:00の降雨に伴う出水によるものと考えられる。これら2時期の出水における総雨量はそれぞれ48mm、30mm、最大1時間雨量は25mm/h、23mm/hであった。流木の流出がなかった8月2日～11月21日では、最大1時間雨量は全期間を通して16mm/h以下、日雨量は概ね50mm以下であった。

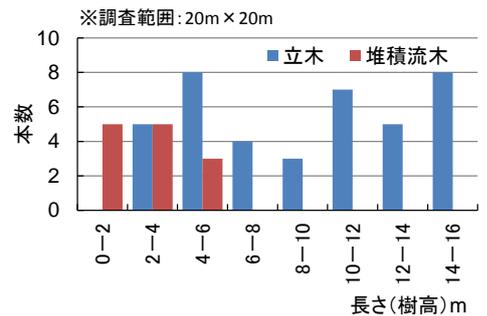
図-5 溪岸の立木と堆積流木の構成(浦川)

浦川第2砂防堰堤に堆積した流木、周辺の林相および土砂流出の痕跡等から、流木の発生・流出要因を考察した。浦川本川沿いの溪岸の樹林(立木)と堆積流木の長さ(樹高)の構成分布を図-5に示す。溪岸沿いの立木の樹高は10～16mのものが多いのに対し、堆積流木は6m以下であり、溪岸沿いの立木に比較して短い。堆積流木を見ると、損傷や折れたものが多く、古い流木であることから、流木の発生・流出要因は、出水に伴う新たな立木の流出でなく、過去に河道内に堆積していた流木や倒木の流出であると推定される。土砂流出の痕跡を見ると、出水前時点でほぼ満砂しており今回の出水で1m程度堆砂が進行していた。最大礫径は35cm程度、堆砂勾配は1.1°、堆砂延長は178mであった。出水後も堆砂敷に生育していた立木が流出せずに残存していることをふまえると、巨礫を含むような土石流ではなく、細粒分を中心とした土砂流出に伴って流木が浮遊し、流出・堆積したものと考えられる。
