## 砂防施設点検における UAV の活用事例

中部地方整備局多治見砂防国道事務所 綱川浩章<sup>※1</sup> 有澤俊治<sup>※2</sup> 秋田尚孝 浅野雅博<sup>※3</sup>  
 玉野総合コンサルタント株式会社 ○長谷川謙二 刑部博 中山貴士 藤田昌彦  
 (現所属 ※1：一般財団法人砂防フロンティア整備推進機構，※2：中部地方整備局木曽川下流河川事務所，  
 ※3：中部地方整備局三重河川国道事務所)

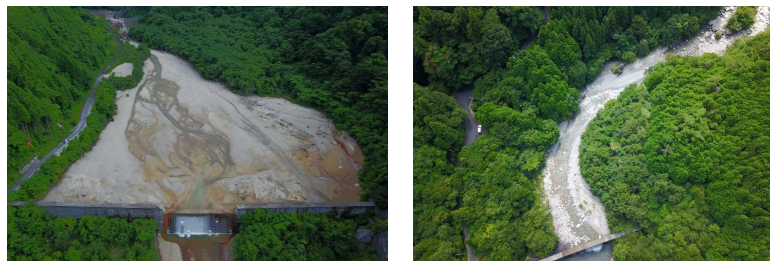
図2 定期点検時の UAV による堆砂敷の空撮画像

定期点検において、砂防施設の規模が大きく堆砂敷が広い場合には、地上からの観察だけでは堆砂の全容が把握できないため、別の視点から確認する必要がある。堆砂敷が広い場合や土砂流出に伴う緊急点検時には、UAV による空中からの写真撮影を補助的にを行い、堆砂現状把握（図2）を行った。

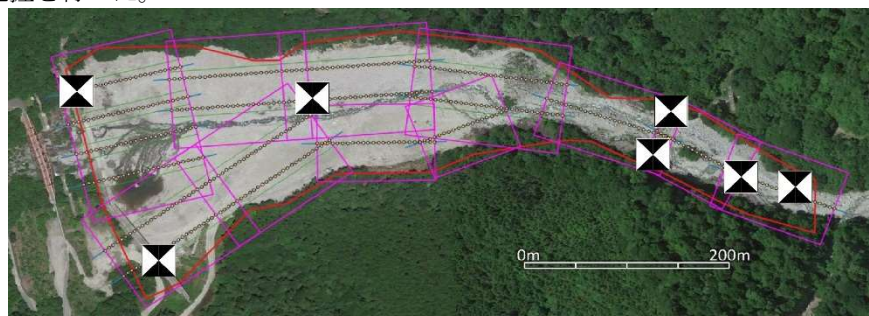
図 4 撮影コースと対空標識設置位置

なお、空撮に先立ち、砂防ダムの天端及び上流域の土砂流出の影響を受けにくそうな箇所に対空標識を設置し、GPS 測量により座標を取得し、画像解析の際の基準点として用いた。撮影は DJI 社製 Phantom4 を使い、iPad 用自動飛行アプリ(GS Pro (Ground Station Pro))を使った自動飛行により実施した。
