## 京都府綾部市で発生した土石流による砂防堰堤の破壊実態の調査（速報）

国立研究開発法人土木研究所 ○武澤永純、赤澤史顕、石井靖雄、西井洋史

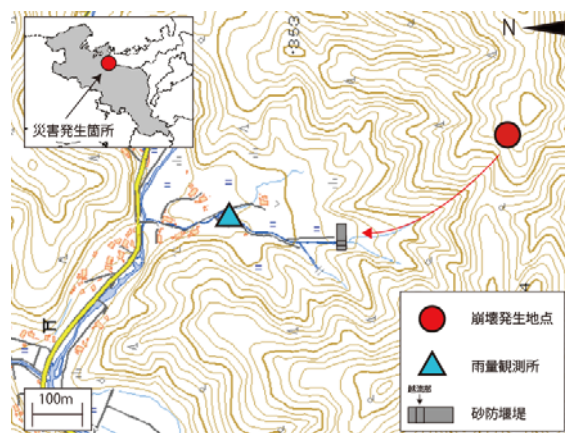
図 1 に朝根川の流域図を示す。砂防堰堤（不透過型の重力式コンクリート形式）は 2 つの支川の合流地点付近にある。左支川からの流れは砂防堰堤の越流部に向かうが、右支川からの流れは砂防堰堤右岸側の非越流部に向かい、砂防堰堤設置位置付近で左支川と合流する。現地調査の結果、朝根川右支川の源頭部付近で幅約 30 m、長さ約 60 m、深さ約 6 m の崩壊により、土石流が発生したと推定された。堰堤右岸側非越流部の天端には土砂の堆積が確認されたが、堰堤左岸側非越流部の天端には越流部周辺のみ土砂の堆積が認められた。土石流の堆積物には長さ約 17 m の流木は確認できたが、粒径が 1 m を越えるような礫は確認出来なかった。京都府によると、今回の土石流災害による流出土砂量は 11,600 m<sup>3</sup> と推定されている。

図 1 流域図（国土地理院 1/25000 地形図に加筆）
