## 平成 28 年度熊本地震で崩壊した斜面の動態モニタリングによる斜面安定性評価

日鐵住金建材株式会社 ○岩佐直人、堀 健吾

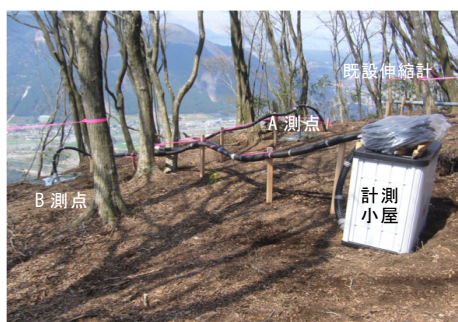
写真 2-2 計測状況

図 2-3 にネイリングセンサ設置付近で実施した SH 式貫入試験における Nd/Ndrop 値を示す。深さ 2m 程度で Nd/Ndrop 値が 10 程度の値であり、深さ 3m より Nd/Ndrop 値が 10 以上であった。写真 2-3 に地盤状況を示すが、深さ 50cm 程度までが表土層で、50cm 以深で黒色の粘土層である。なお転倒している樹木根系深さ及び斜面崩壊深さは 1m 程度であった。図 2-2 に計測機器位置、写真 2-2 に計測箇所全景を示すが、設置した計測機器は、ネイリングセンサ (EGS-9112N)、誘電型土壌水分計 (EC-5:DECAGON 社) である。ネイリングセンサは想定すべり深さを考慮して、歪ゲージを地表面からの深さ 0.80m(N1)、0.85m(N2)、0.90m(N3) の 3 箇所に貼り付けた径 12mm の鋼管を径 28.5mm のロープネジ中空鋼管に内蔵したものであり、土塊の移動に伴って発生する中空鋼管の曲げひずみから、地盤変位量を把握するものである。なおネイリングセンサ(測点 B)は、のり肩より 2m の箇所に地表面に対し垂直
