**災害報告****2014年8月20日に広島市で発生した集中豪雨に伴う土砂災害****Sediment-related disasters induced by a heavy rainfall in Hiroshima-city on 20<sup>th</sup> August, 2014**海堀 正博<sup>\*1</sup>

**Key words : debris flow, extreme torrential rainfall, field investigation, Sabo works effect****1. はじめに**

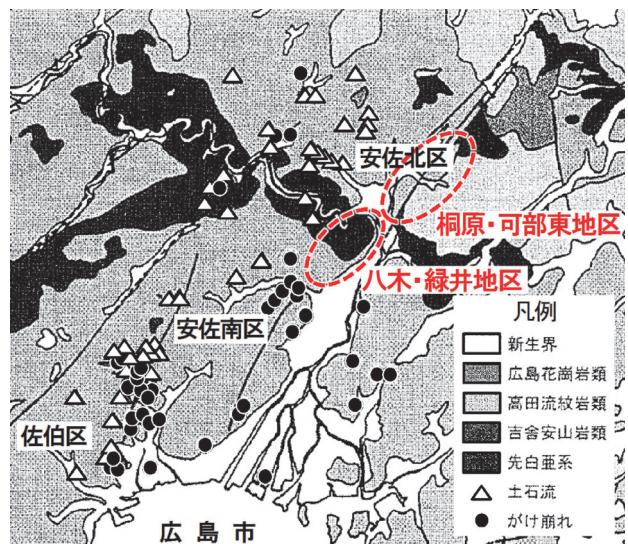
図-3 平成 11 年災害発生箇所と今回の被災範囲（応用地質学会中国四国支部<sup>1)</sup>に加筆）

成 11 年 6 月の集中豪雨（6.29 豪雨災害）では、最大時間雨量 81 mm を記録し、多数の人的被害や家屋被害を伴う大規模災害となり、土砂災害防止法制定の契機となった。図-3 には同災害の主な発生箇所と今回の被災範囲を示した。土石流は主に広島花崗岩類で、一部は堆積岩類で発生しているものの、今回の被害集中域では発生していなかったことが分かる。

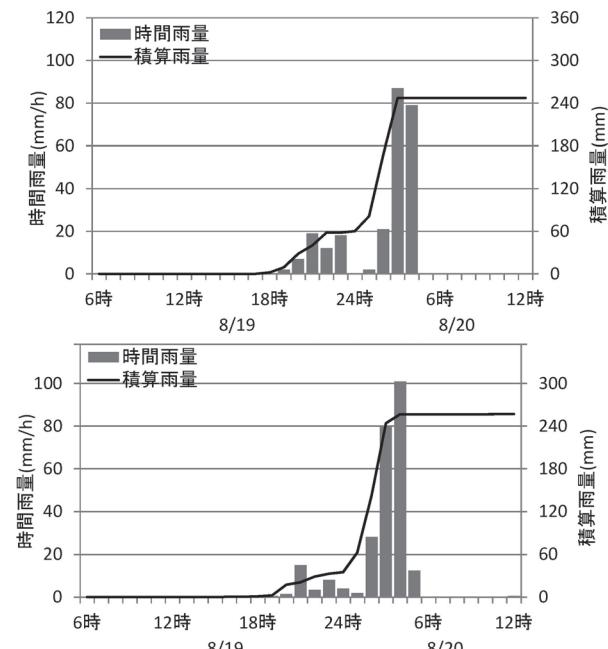
図-4 降雨の時間変化  
(上図：高瀬（国土交通省），下図：三入（気象庁）)

年観測開始) および三入観測所(気象庁: 1976 年観測開始) では、それぞれ、最大時間雨量は 87 mm (8/20 2:00-3:00), 101 mm (8/20 3:00-4:00), 最大 3 時間雨量は 187 mm, 209 mm (いずれも 8/20 1:00-4:00), 最大 24 時間雨量は 247 mm, 257 mm (いずれも 8/19 4:00-8/20 4:00) を記録した。

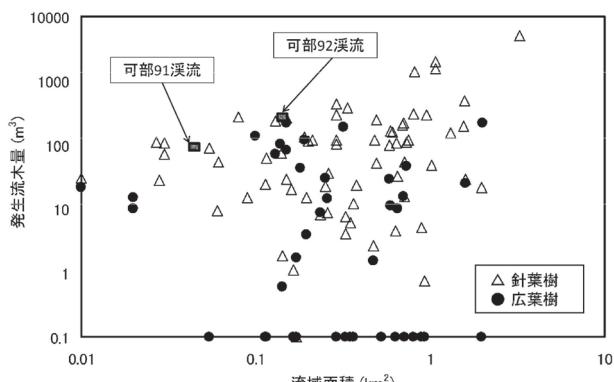
図-6 流域面積と発生流木量の関係  
(国土技術政策総合研究所資料(2007年)<sup>3)</sup>に加筆)

今回の災害において、流木の流出した渓流は数多くあったが、現地調査の際流木の多くは整理・除去されており、その中で流出した流木量が多く、流出時の状態が保持されていた2渓流について調査した。可部91と可部92において流出した流木量を現地での観察・概査の結果から概算すると可部91渓流で $110\text{ m}^3$ 、可部92渓流で $570\text{ m}^3$ と見積られる。こうした流木量を既往の調査データのグラフ上に追記して比較したものが図-6である。今回調査したプロットが既往調査の上限付近にあることが分かる。

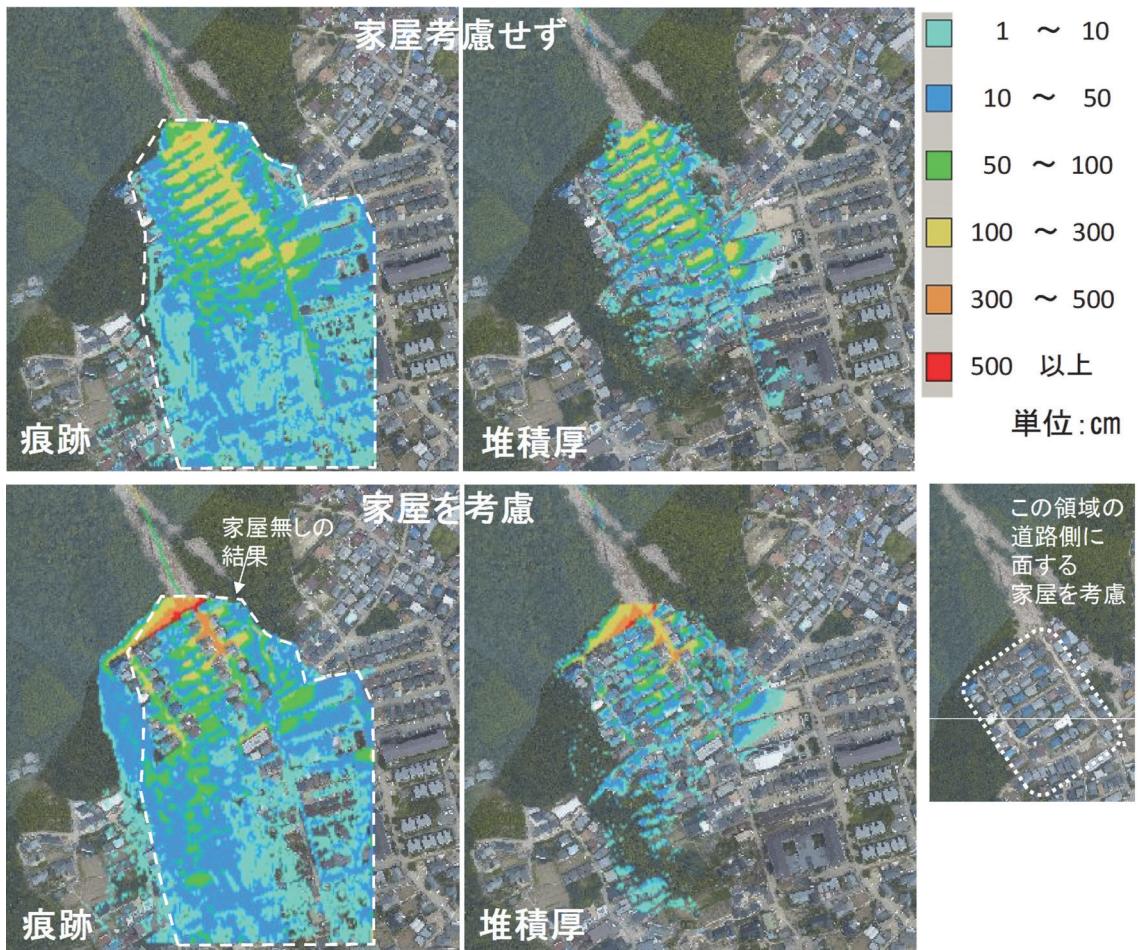
図-7 家屋を設定しない場合（上段）および考慮した場合（下段）の計算結果  
(背景画像は災害後のオルソ画像：太田川河川事務所提供)

図-7上段に家屋が存在しない場合の最大痕跡(水深+堆積厚の最大値)、および計算終了時の堆積厚の結果を、下段に家屋を考慮した場合(高さ6m、二階建てを想定)の結果を示す。解析の結果、以下の事象が確かめられた。
