平成 28 年熊本地震による土砂災害 に関する緊急調査報告書

平成 28 年度(公社)砂防学会講習会

公益社団法人 砂防学会

平成 28 年熊本地震に係る土砂災害緊急調査団

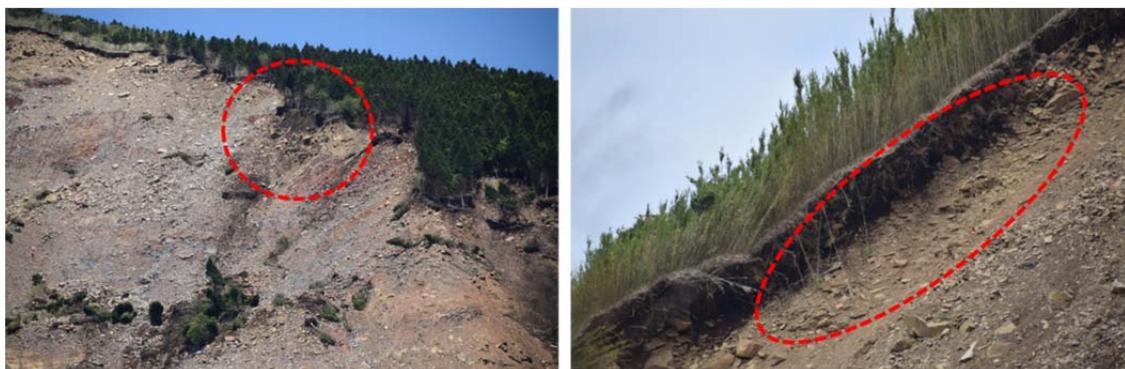
崩壊域の周辺には多数の亀裂が存在し斜面の不安定さを想起させたが、中でも当時、図-7.1.2.2にピンク色で示したブロックは、特に不安定な状態で残存していると考えられたものである。そのうち北側、図-7.1.3.1の④で示したブロックでは、崩壊面(つまりブロックの断面)の遠望観察によれば、基岩風化部の段差と開口が存在し、その上を厚く黒ボクが覆っているように見えた(図-7.1.3.2(a))。さらにこのブロックの末端において、4月17日時点には確認できない崩壊地が、5月14日の現地調査時点で確認され、その他にも新旧の段差地形やヒノキの樹幹変形が多数確認された。これらから、当該ブロックでは崩壊前から岩盤クリープが発生していたが地震によって変位が発生しており、特に不安定な状

一方で南側の不安定ブロックは、周囲全てを段差・亀裂で縁切られていた。崩壊面（つまりブロック断面）の観察によれば、表土直下で基岩の風化した角礫が斜面下方に一斉に傾いているのが確認された（図-7.1.3.2(b)）。よって表土のみのすべりであり、ササ高さとの比較からすべり面深度は2m程度と考えられた。

(a) 崩壊地北側

(b) 崩壊地南側

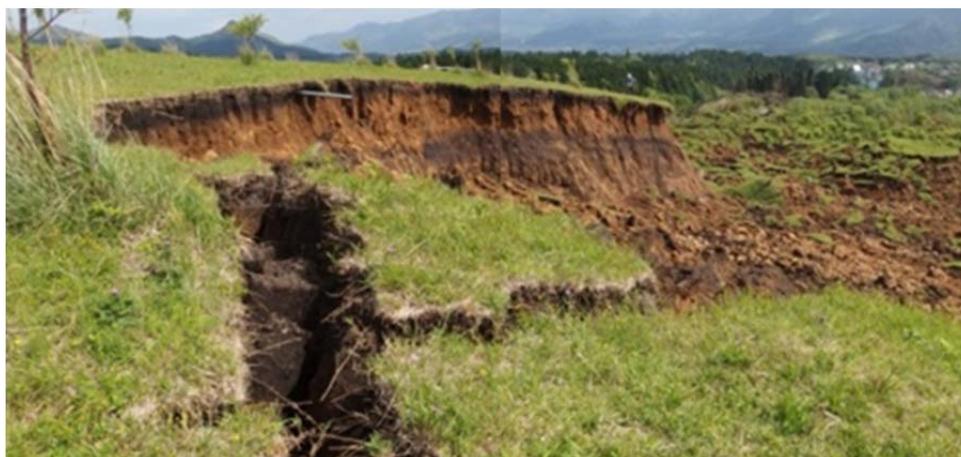
地すべり①，②の頭部は南西向きな平滑な斜面に伏在する橙色のやや湿潤した橙色軽石層付近をすべり面とし，その上位のローム，黒ボクが 3 つのローブに分かれて流下した（図

図ー7.2.1.1 地すべり①頭部の滑落崖と背後のクラック
位置は図ー7.2.2.1の写真-3

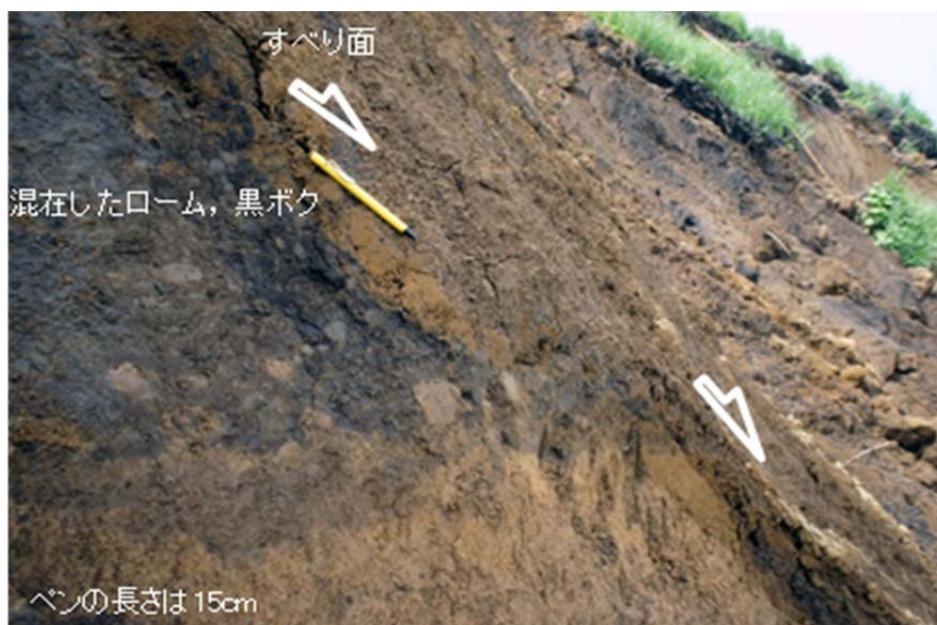
地すべり③では頭部の滑落崖には過去の斜面変動によってローム，黒ボクが相互に混在するのが確認され，遷急線にある基盤を覆う崖錐性岩屑堆積物上面をすべり面としている（図ー7.2.1.2）。

図ー7.2.1.2 過去の斜面変動により混在したローム，黒ボク
位置は図ー7.2.2.1の写真-4

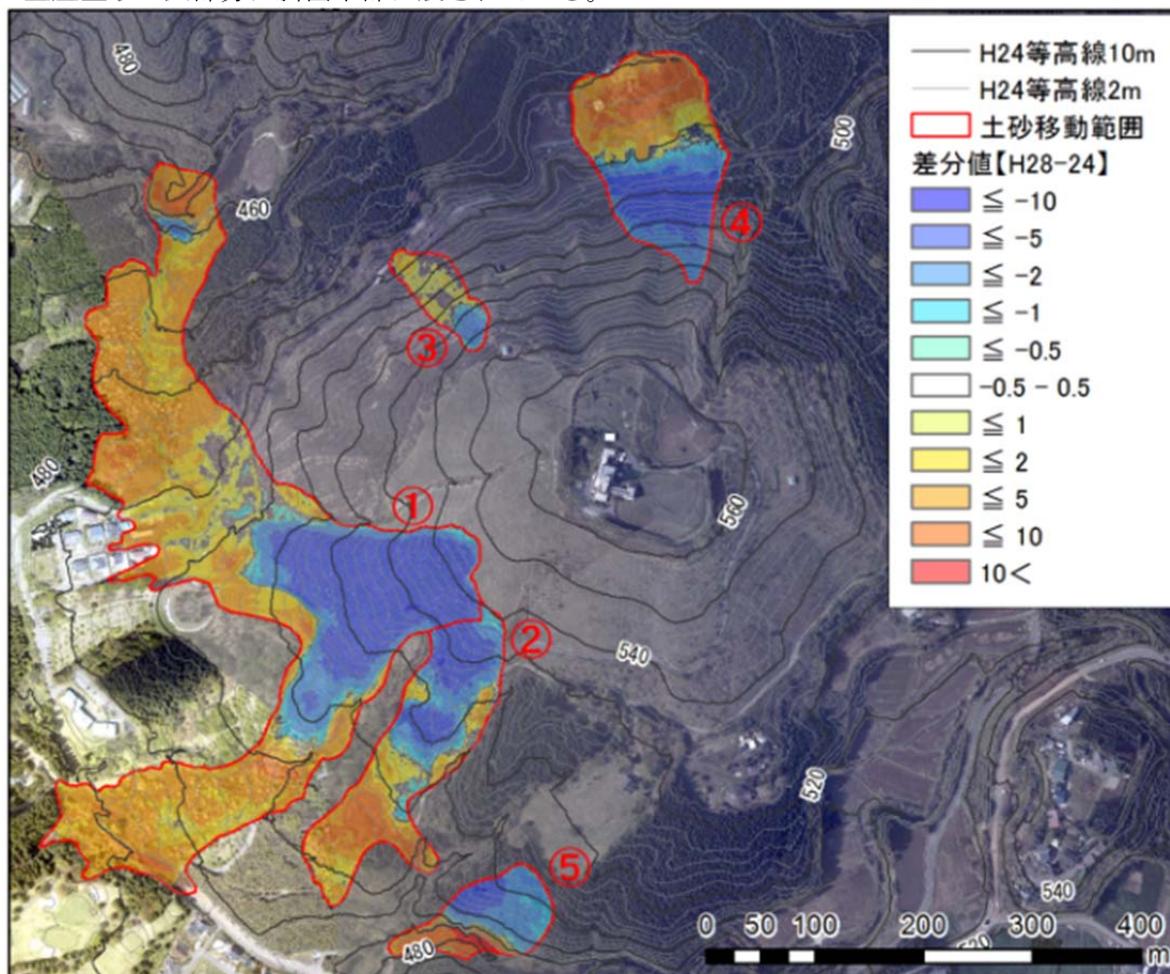
地震発生前後のLPデータ（H25年1月とH28年4月17日計測，1m DEM）の差分解析により地すべりの規模を計測した（図-7.2.1.5）。5地すべり中，①が侵食幅150m，最大侵食深10.3m，侵食量15.3万 m^3 と最大であり，次いで，④，②，⑤，③の順であった

(表-7.2.1.1)。5箇所の地すべり共に侵食量と堆積量はほぼ等しく(収支は数千 m³以内), 生産土砂の大部分は斜面下部に残されている。

図-7.2.1.5 京大火山研究センター周囲の土砂移動状況図

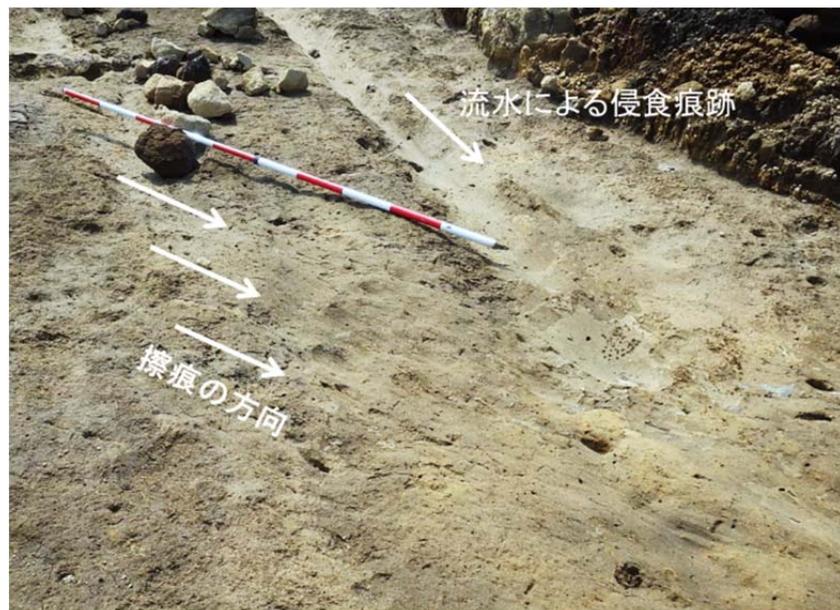
図一7.2.4.2 埋没黒ボク土層の表面に見られる侵食痕跡と擦痕（2016年7月24日撮影）

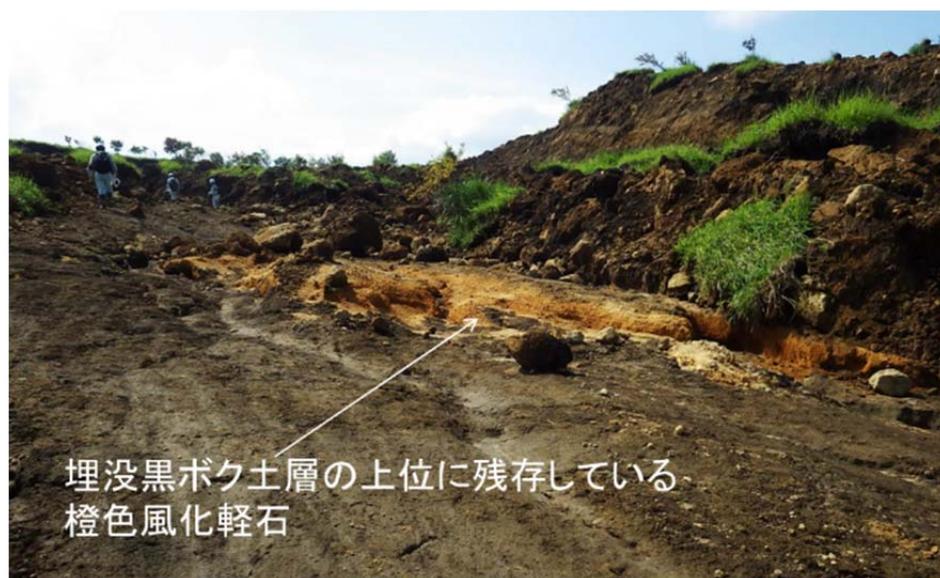
滑落崖・側方崖の露頭や、埋没黒ボク土層より上位の土砂が残存している箇所ではいずれも、埋没黒ボク土層のすぐ上位に層厚10~30cm程度の橙色風化軽石層が確認できた(図-7.2.4.4)。この橙色風化軽石は第一次~第二次調査時点で地すべり滑落崖の基底部分近に認められたものと同一であり、指で圧迫すると容易に破碎・粘土化した。また地すべり発生から1週間後に行われた第一次調査時点で、橙色降下軽石を含めて滑落崖に露出している土層はいずれも高含水状態であることが確認されていた。

図-7.2.4.4 広く分布する橙色風化軽石 (2016年7月24日撮影)

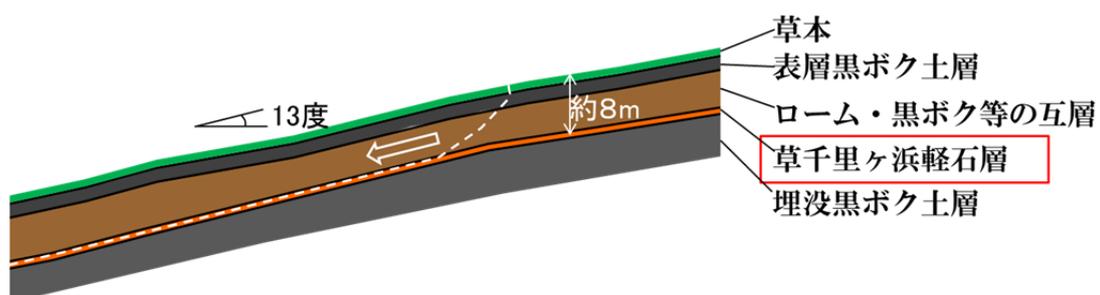
以上から、本地すべりは次のような機構によって発生した可能性がある。素因として、細粒の黒ボクやローム等が厚く互層する中に、風化した草千里ヶ浜軽石が挟在し、湿潤状態にあった(図-7.2.4.5)。地震動による強い圧縮およびせん断荷重を繰り返し受けた結果、草千里ヶ浜軽石層の内部でせん断破壊が発生した。草千里ヶ浜軽石は破壊すると体積減少するため、すべり面液状化によって見かけ摩擦角が著しく低下し、その上位層の土塊がすべり落ちた。地すべり開始後は土塊移動によってせん断破壊が継続するため、すべり面液状化も継続し、生産土砂は流下しつづけた。

図-7.2.4.5 地すべり発生域の模式断面図

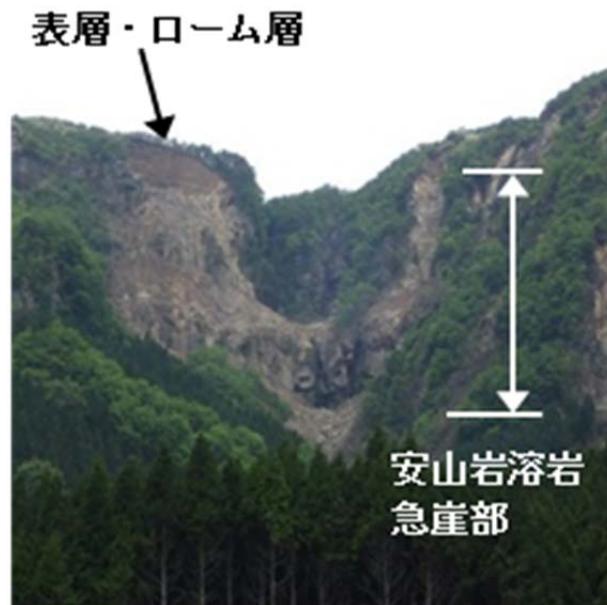
発生した土石流は、上流 3 基の治山谷止工袖部を全面越流したが、巨礫群が堆砂敷で停止した。また、細粒土砂は最下流に位置する施工中の砂防堰堤の床堀面（高さ 1.5m まで打設）で捕捉され、下流溪流保全工に土砂は流下しなかった。土石流発生後の除石・除木量から、上流 2 基目の治山谷止工下流に到達した土砂量は約 1.2 万 m³、流木量は約 500m³ と推定される。また、最上流の治山谷止工と、その上流域（図-7.3.3.2）の 2 箇所土砂流の痕跡を基にしたピーク流量を試算したところ、いずれの断面においても 400m³/s 程度であった。

図-7.3.3.1 上の小屋川3の崩壊地

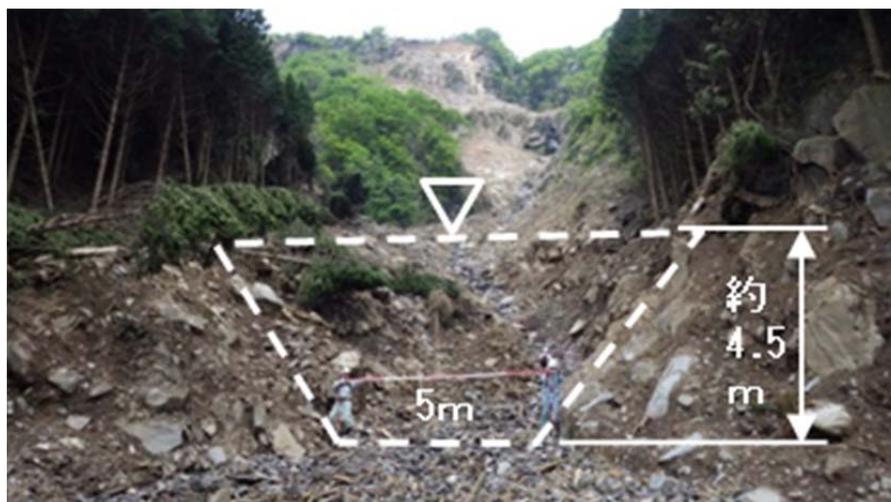
図-7.3.3.2 上の小屋3の源頭部と流量算定断面

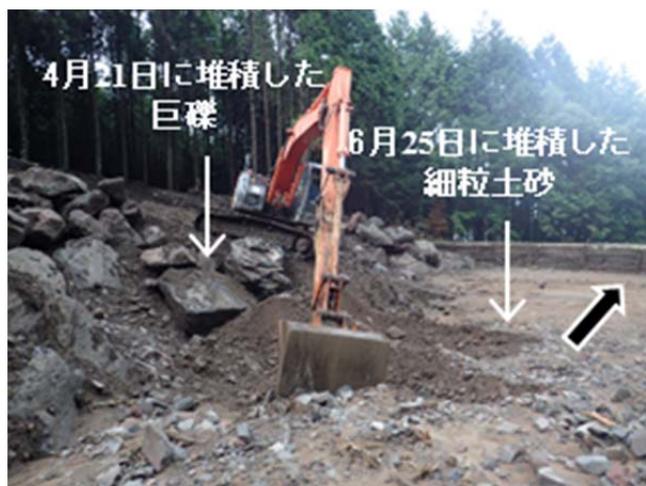
上の小屋川3では、第三次調査後の2016年6月19日～7月20日にかけて、上の小屋川3工事現場事務所の雨量計で、時間雨量30mm以上の降雨が8回、連続雨量100mm以上の降雨が6回観測された。このうち、2016年6月25日午前4時44分に連続雨量100mmを超過した降雨では、上の小屋川3で土石流が発生した。工事関係者が現場を確認した午前6時頃には既に土石流が発生していた。発生した土石流は、5月に除石工事を行った上流から3基目の治山谷止工で停止した。土石流発生後の除石量から、治山谷止工に到達した土砂量は約3,000m³と推定される。2016年4月21日の土石流（石川ら、2016）と異なり巨石等の流出はなく、泥土及び直径300～500mm程度の礫の大きさであった（図-7.3.3.3、工事関係者聞き取り）。

図-7.3.3.3 上の小屋川3での2016年6月25日発生土石流の除石状況(若宮誠二氏撮影)

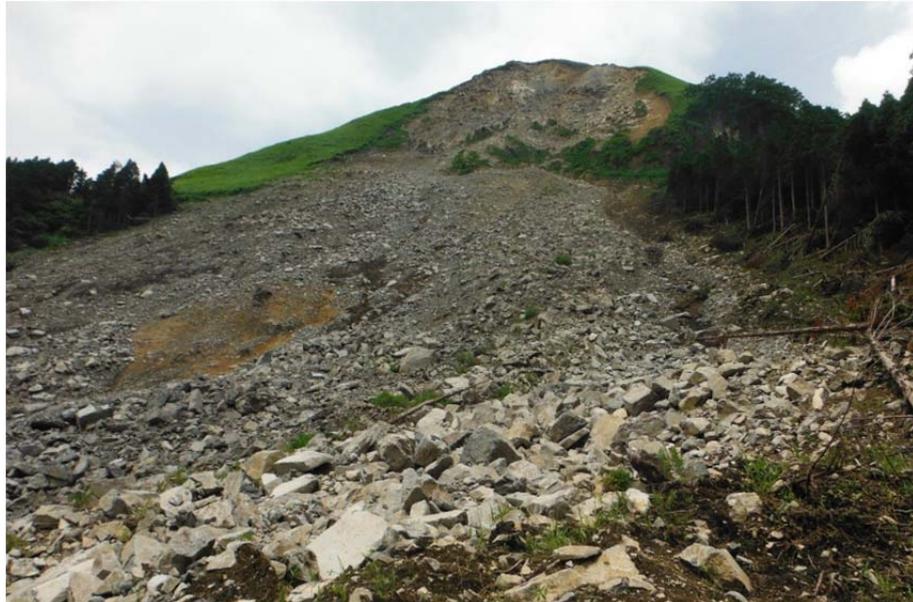
宇土川の崩壊地では、崩壊地の拡大は見られなかった。崩壊地の下方斜面に堆積した岩塊（最大礫径 1.6m）は大きく、また、斜面形状が直線型であり、集水地形でないため表面流の発生も見られず、崩壊土砂は下流に流出していなかった（図-7.3.4.2）。

図-7.3.4.2 宇土川における崩壊地の変化
(上：2016年5月28日撮影，下：2016年7月24日撮影)

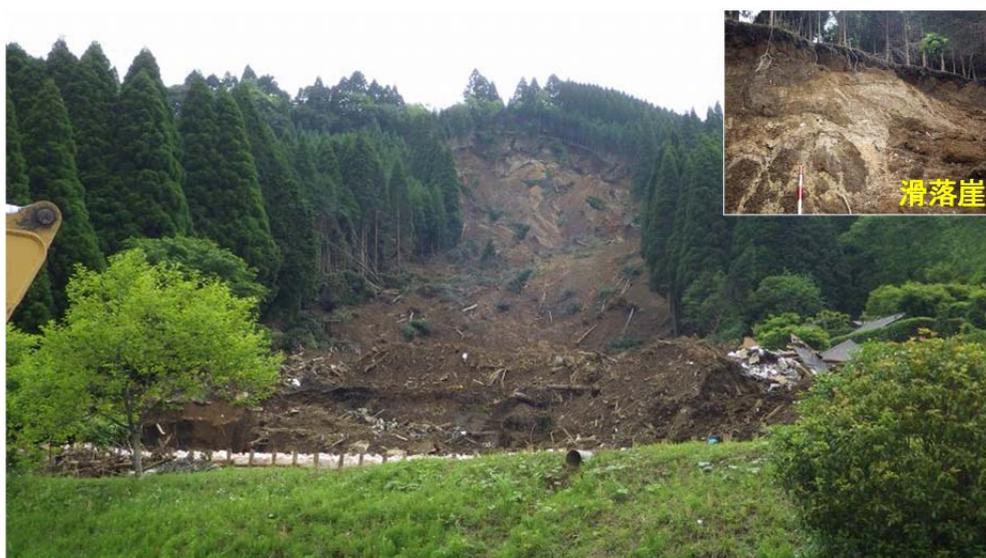
「ログ山荘火の鳥」の北西側の崩壊は、源頭部の傾斜約35度、崩壊地の平均傾斜角約25度、崩壊規模が幅約50m、長さ約100m、平均深さ約5mと推定される（図-7.4.1.4）。「ログ山荘火の鳥」では崩壊土砂が直撃し、2棟を残して建屋が全壊し、2名の犠牲者が生じた。崩壊源頭部付近には、非常に高含水で脆弱な物性を示す強変質した火砕物が存在（図-7.4.1.5）し、崩壊の素因と推測される。なお、崩壊頭部の上位斜面や周辺には、多くの亀裂が確認された（図-7.4.1.6）。

図-7.4.1.1 ログ山荘火の鳥北西側の崩壊地

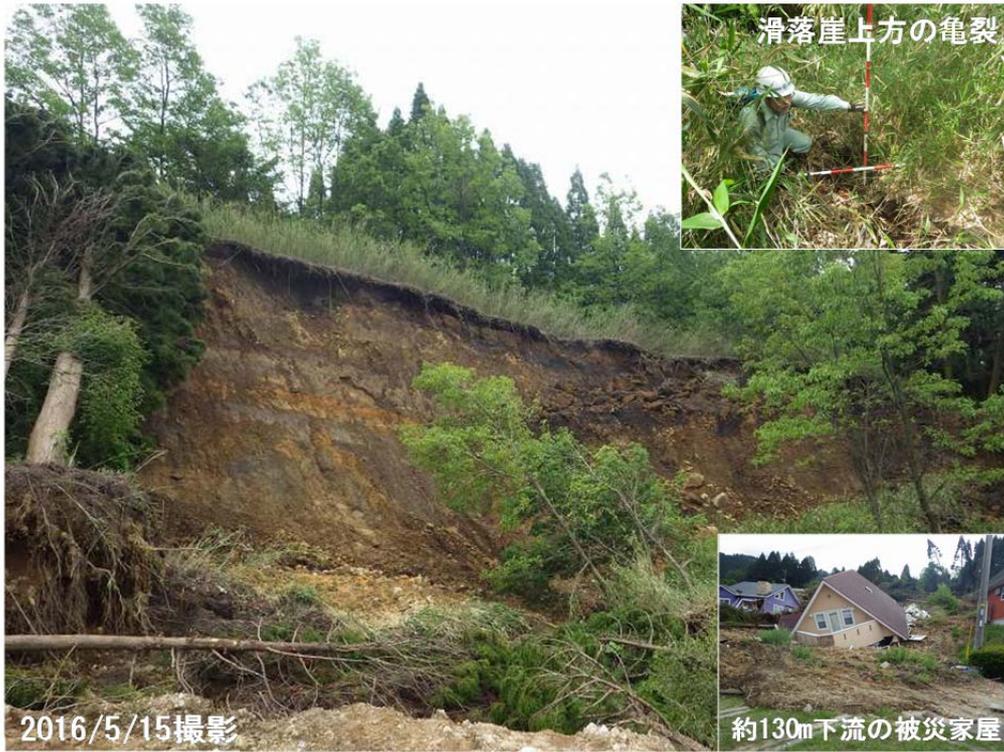
一方、「南阿蘇リゾート」東側では、幅約50m、奥行き約25mの崩壊が発生した（図-7.4.1.7）。滑落崖の高さは約10mで、元斜面の全体の傾斜が15度と緩く、崩壊した土塊の一部が斜面の上部や中部にもとどまっていることから「地すべり」に近い現象と考えられる。土砂流出の谷側先端は、滑落崖から約130mの位置まで到達しており、崩壊長さに対して土砂移動距離が長いことが特徴である。LPデータに基づき算定した等価摩擦係数の値を表-7.4.1.1に示す。南阿蘇リゾートの方が、流動性が高いことがわかる。なお、「南阿蘇リゾート」の崩壊箇所の滑落崖の上部にも、連続的な亀裂が確認されている。本震後の豪雨では大きな状況の変化は生じていないが、余震や豪雨により崩壊が拡大する恐れがある。崩壊地下方には別荘等が多く分布しており、滑落崖や亀裂の継続的監視や崩壊地対策が必要である。

図-7.4.1.2 南阿蘇リゾート東側の崩壊状況

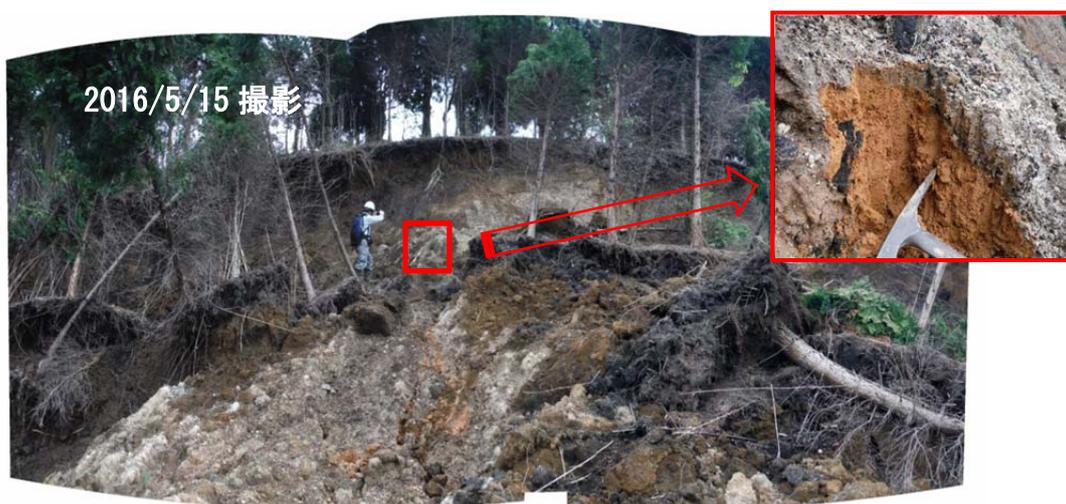
図-7.4.1.5 火の鳥温泉の崩壊源頭部に認められる強変質した火砕物

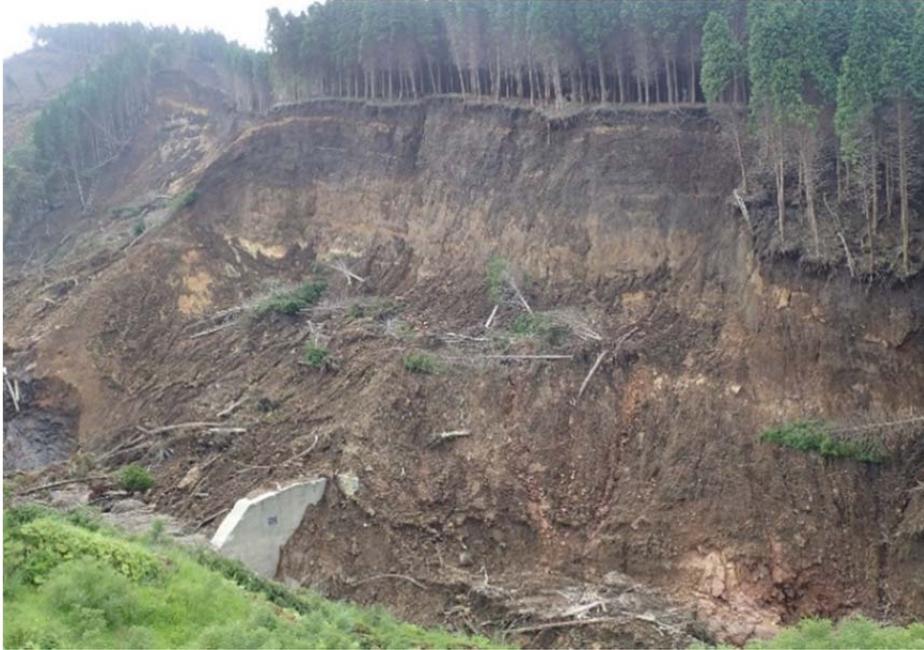
現地確認できた崩壊地は土砂量1,000～2,000m³規模であり、滑落崖の勾配は55～65度、すべり面の勾配は20度の椅子型を呈する（図－7.4.3.5）。すべり面付近には、粘土化が進み含水比が高い軽石層が存在し、滑落崖の下底面付近に連続して分布する（図－7.4.3.6）。すべり面より上位の軽石層、黒ボクとロームの互層部が崩落し、河道沿いにこれらが堆積している。また、対岸斜面には崩壊土砂が乗り上げた痕跡が存在するが、崩壊の際に一時的な河道閉塞が発生したかどうかは不明である。

滑落崖の崖面には、径1cm程のパイピング跡が確認され、地震時かあるいは6月19～29日の降雨時かは不明だが、地山からの出水があったものと推察される。

図－7.4.3.5 山王谷川源流部の地震による崩壊地の全景（2016年7月24日撮影）

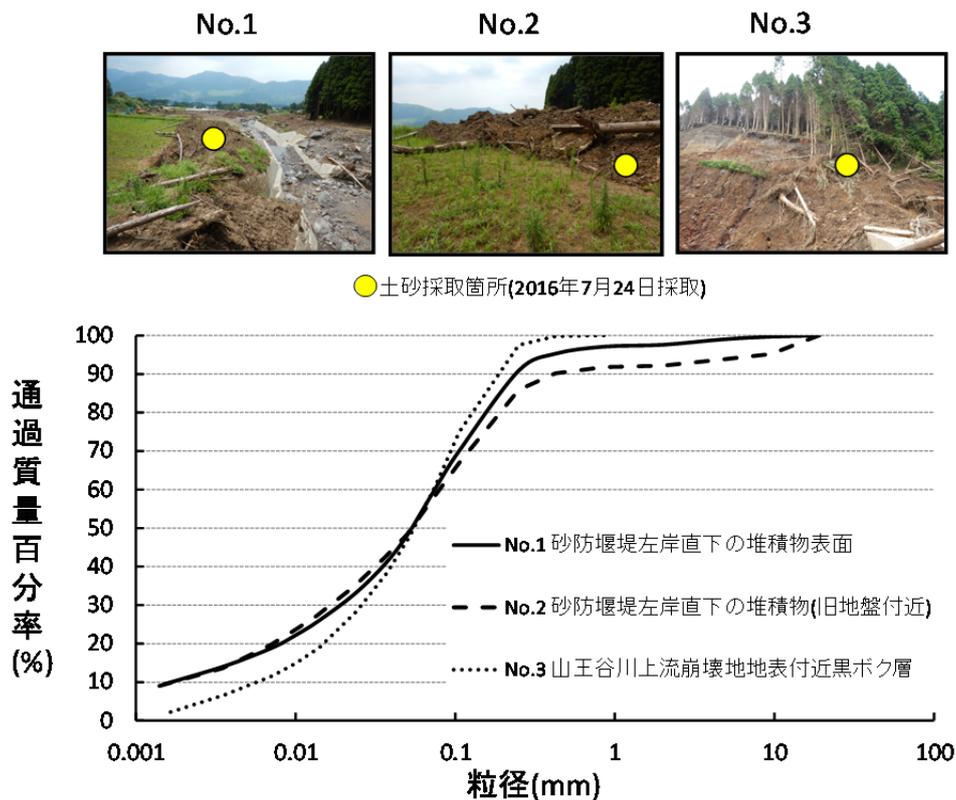
図-7.4.3.7 に、上記の 3 か所で採取した土砂の粒度分布と採取場所の写真を示す。粒度分布曲線の全体的な形状には、大きな違いは認められない。No.1 の砂分は 37.3%，シルトは 44.0%，粘土は 16.3%，No.2 の砂分は 33.7%，シルトは 42.0%，粘土は 16.5% である。No.3 については、砂分は 39.1%，シルトは 52.0%，粘土は 8.9% であり、No.1 及び 2 よりもシルト成分が多く、粘土成分が少ない。

以上のことから、本震後に山王谷川で発生した土砂の流れは、本震直後に発生したと考えられる土石流以外は、粘土やシルトを多く含み、粘性が高い状態であったことが想定される。上流域の黒ボクおよびローム層が地震によって崩壊して泥流化し、河道内を流下する過程においても粒度組成をあまり変えることなく、谷出口から氾濫・堆積したと想定される。また、山腹崩壊地と接する河道内（勾配 6～8 度）には、黒ボクの堆積物はほとんど認められない。河道内に堆積した黒ボクのほとんどは、6 月 19～29 日にわたる降雨などによって既に流出したと考えられる。

図-7.4.3.7 山王谷川の砂防堰堤直下の泥流堆積物と上流域の黒ボクの粒度分布の比較

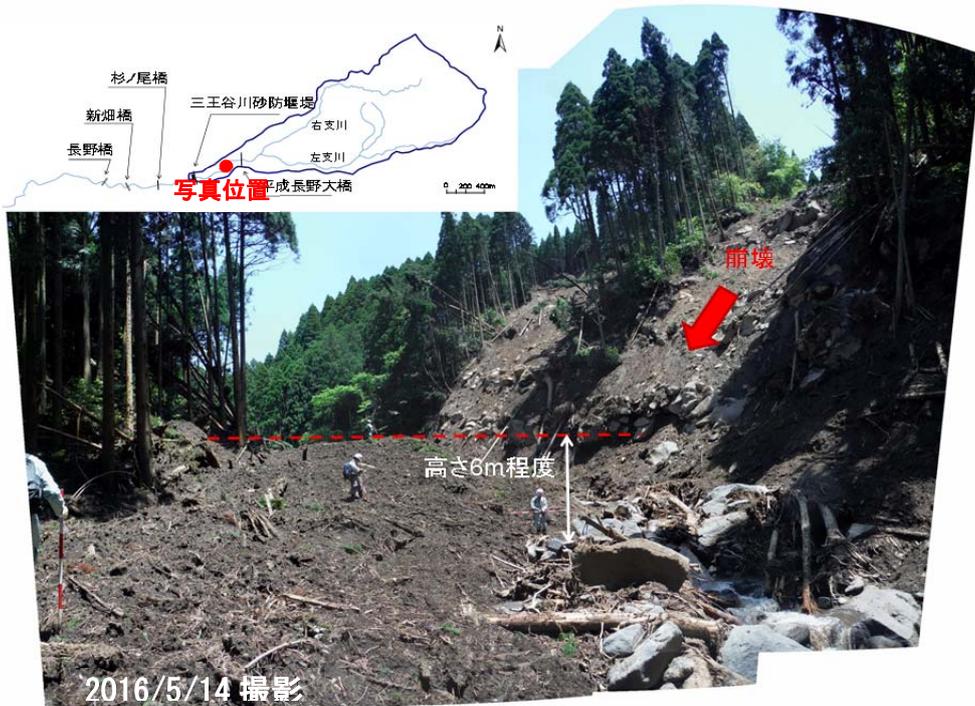
図-7.4.4.2 小規模な天然ダムの形成・決壊が発生したと推測される地点例

ここで、5月14～15日の二次調査では、谷出口の三王谷川砂防堰堤より上流域内の川幅10～30mで切り立った溪岸において、連続的な崩壊が発生し、崩壊土砂の堆積に伴う溪床上昇及びその後の侵食による溪床低下、溪岸斜面の高い位置までの湛水や土石流の流下痕跡を確認した。これらの痕跡から小規模な天然ダムが一時的に形成され決壊・流出したことが推察される（図-7.4.4.2）。なお、溪流内には多くの崩壊土砂および流木が堆積しているが、本震前後の地形データを用いた差分解析では崩壊土砂量の概略値は、約80万m³と算出された。

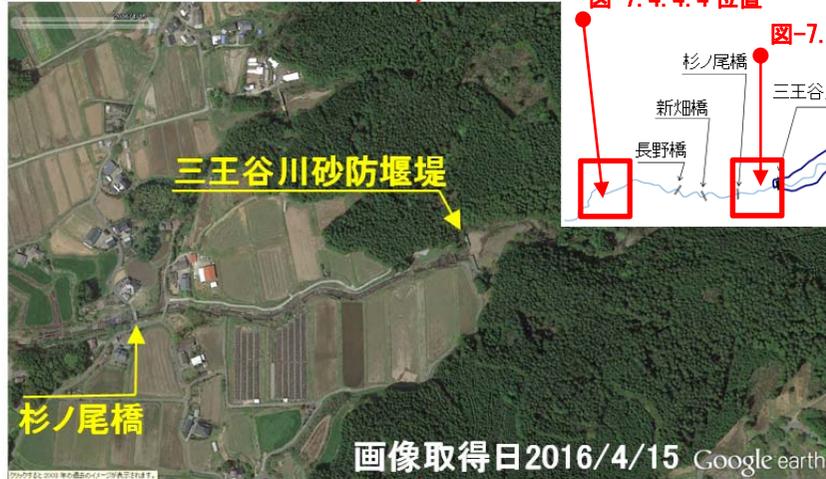
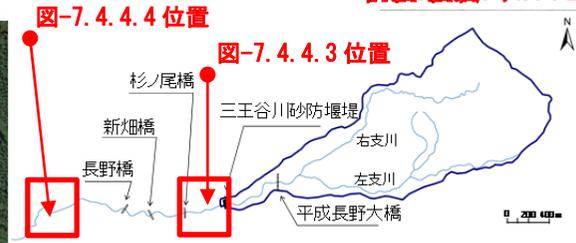
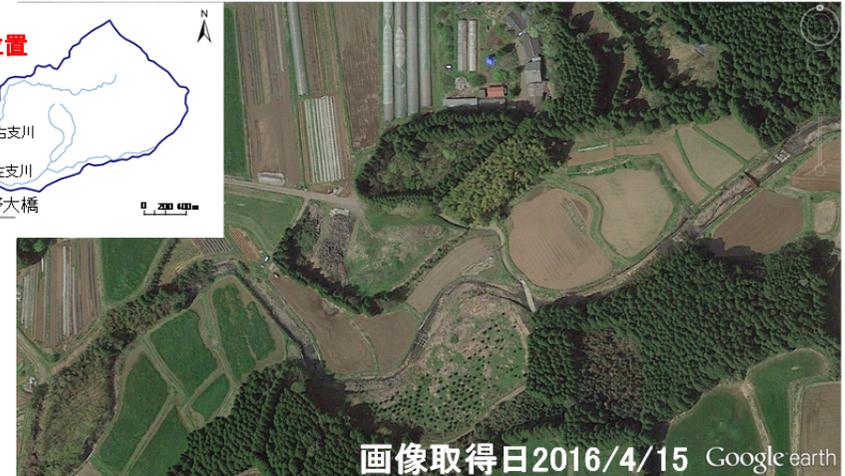
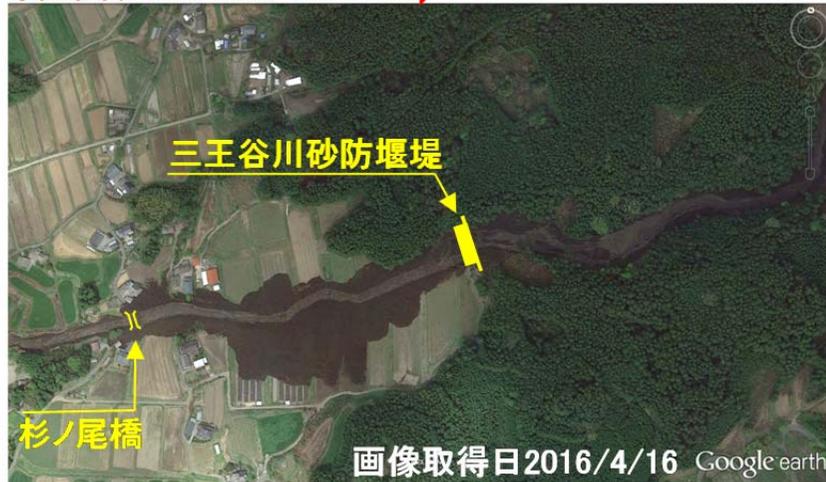
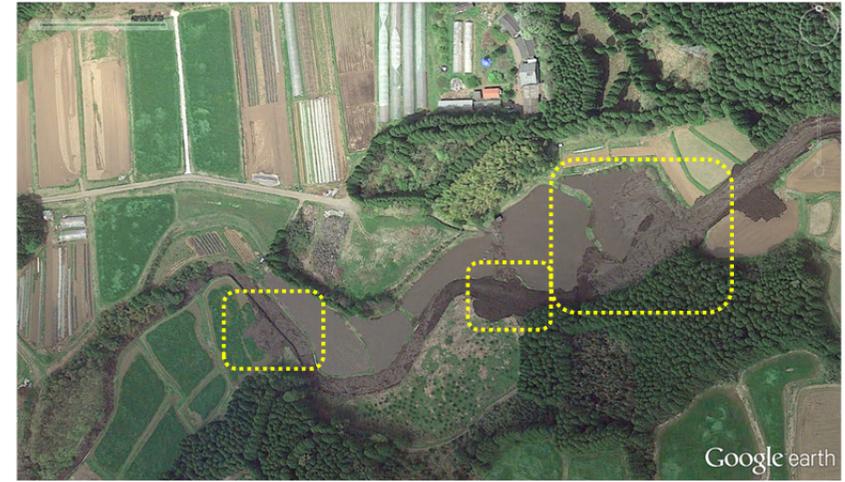
図-7.4.4.3 三王谷川砂防堰堤下流の氾濫状況

図-7.4.4.4 三王谷川砂防堰堤下流約1,600m地点の氾濫状況

図-7.4.4.3 に示した氾濫域では、三王谷川砂防堰堤の右岸袖部が塊状で、約 100m 下流に流出している。この右岸袖部は、堰堤の直上流左岸の地すべり性の崩壊に規制された土石流が右岸側に乗り上げ、破壊されたものと推察される。ただし、堰堤本体は大量の土石や流木をしっかりと捕捉し機能している。また、堰堤下流約 400m の橋梁部（杉ノ尾橋、桁下 3.7m）では、巨石による閉塞に伴い、橋梁～堰堤間には黒ボクを主体とする土砂と流木の氾濫・堆積し、土砂の一部が家屋に到達している状況（図-7.4.4.5）が認められる。後述するが、本震のあった 4 月 16 日の早朝に住民により、溪流保全工の護岸高を超える泥状のゆっくりとした流れが確認されている。このゆっくりとした流速で家屋に到達したため、家屋が倒壊するような被害は発生しなかったものと推測される（図-7.4.4.6）。

図-7.4.4.4に示した下流側の氾濫地の勾配は約1~2度と緩く、湾曲する地点近傍で氾濫が始まっている。当該氾濫地の堆積面では、図-7.4.4.7に示すように黒ボクが主体の土砂に加え、流木が多く堆積している。

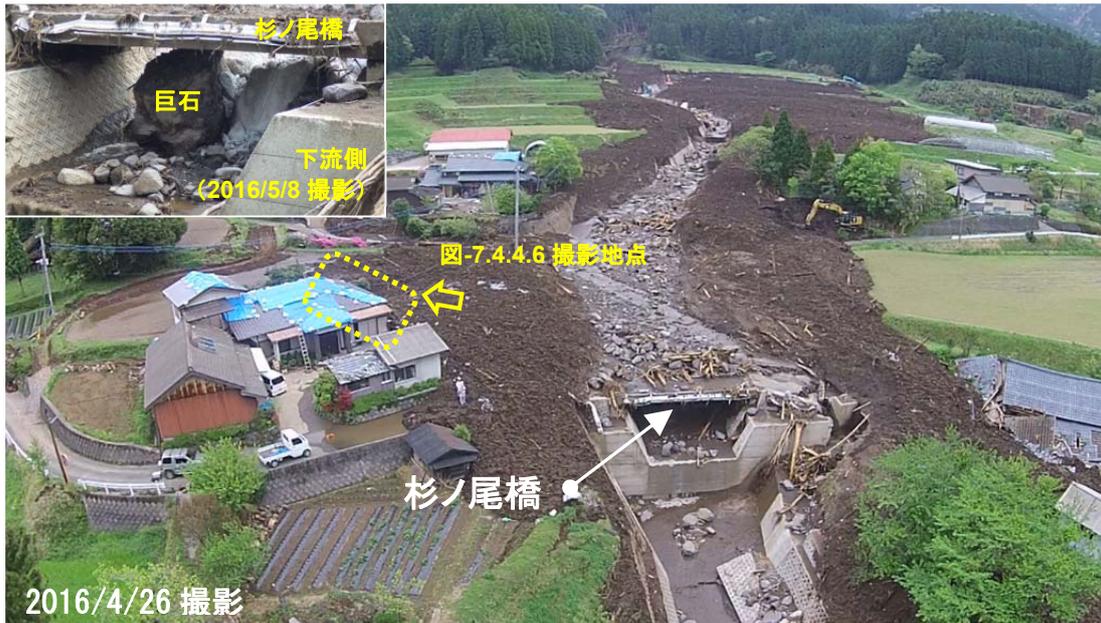
図-7.4.4.5 杉ノ尾橋の氾濫状況（東亜コンサルタント株式会社撮影）

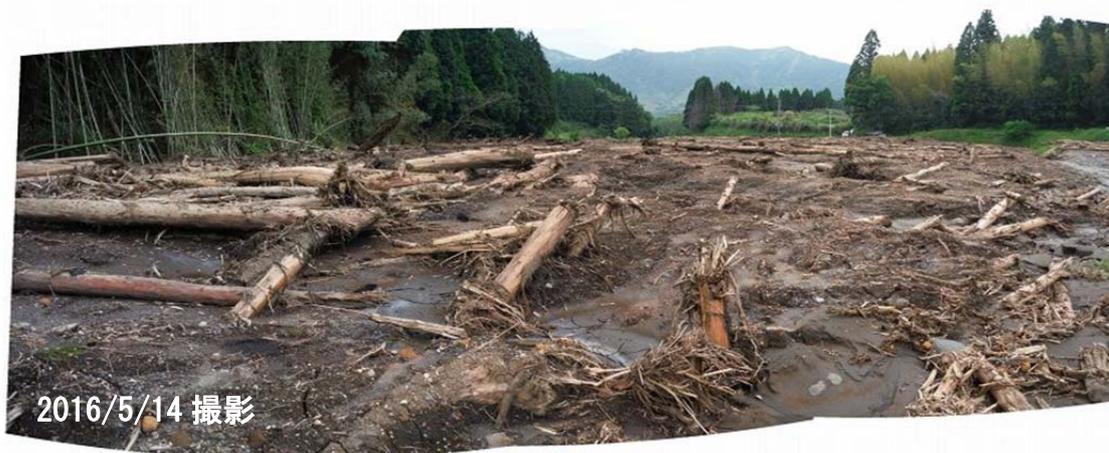
図-7.4.4.7 山王谷川下流氾濫地における土砂氾濫状況

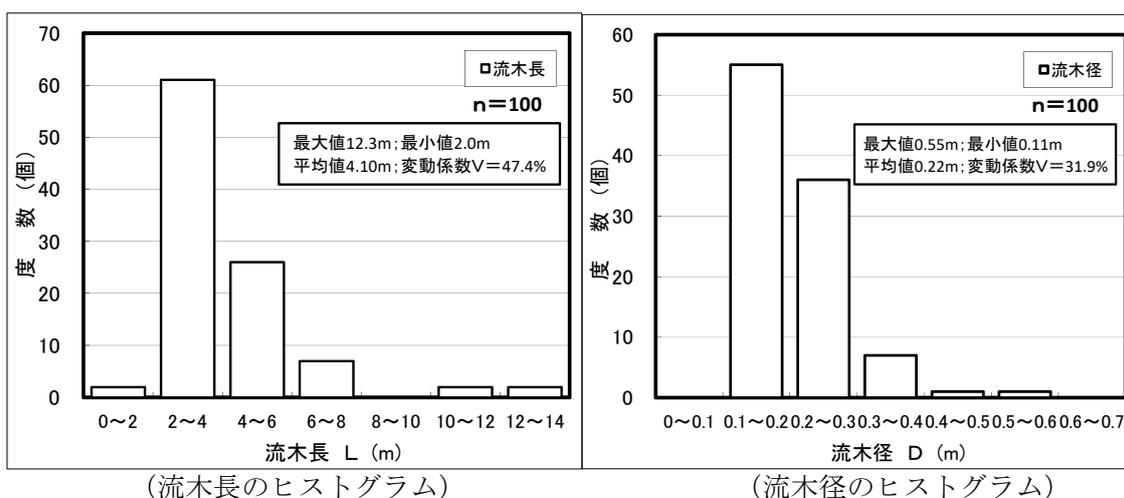
堆積面上の流木の長さや直径の計測結果（調査本数n=100本）を図-7.4.4.8に示す。図-7.4.4.8に示したように、流木の平均直径は22cm程度であったが、平均長さ4.1mと短いものであった。これは、流木は溪流内を流下する際に折れて長さが短くなったことが推測されるが、流木長が短くなったため新畑橋や長野橋では閉塞しなかったものと考えられる。

図-7.4.4.8 山王谷川下流氾濫地における流木長・径調査結果

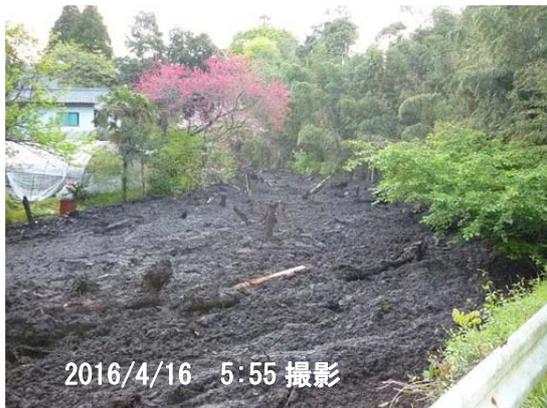
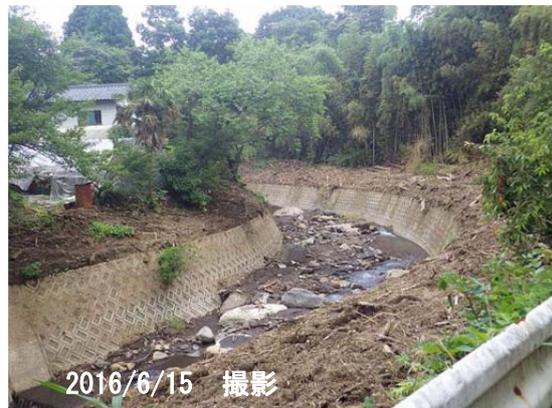
住民より得られた証言より、本震直後に「ジェット機のような音」、「巨石が引きずられるような音」を聞いたことが確認された。これより、本震後まもなく土石流が発生していたことが推察される（2016年4月15日の衛星画像では本溪流内では大規模な崩壊や天然ダム形成の確認されないことから、本震による崩壊や小規模な天然ダム形成・決壊による土石流流出が推測される）。また、「夜明け後に、長野橋付近にて、護岸天端まで流木を含む“歩く速度より遅い泥状のゆっくりした流れ”を住民が目撃している。（図-7.4.4.11～7.4.4.14）。これより、本震発生から4～5時間後に三王谷川砂防堰堤下流の長野橋付近において流量 $20\text{m}^3/\text{s}$ 程度（徒歩速度（ $\approx 1.3\text{m/s}$ ）と想定）より遅かったという証言から流速 0.5m/s と想定し、長野橋での流路断面約 40m^2 より推定）の高濃度の泥状の流れがあったと推定される。さらに、「ガタンガタンと機械音が朝方まで続いた。」（自主避難しなかった住民B氏）との証言を得ており、このような土砂移動は本震後から朝方まで継続していたと考えられる。

図-7.4.4.11 泥状のゆっくりした流れ（その1，4/16撮影写真は長野精一郎氏提供）

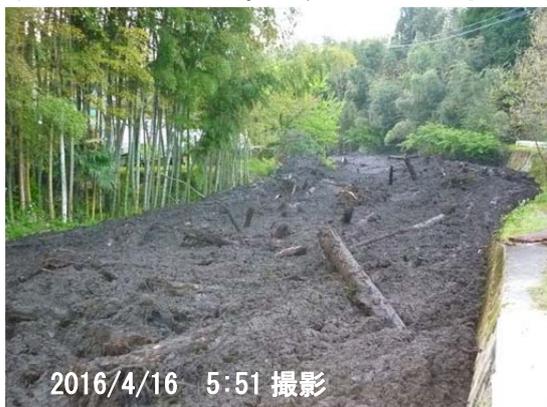
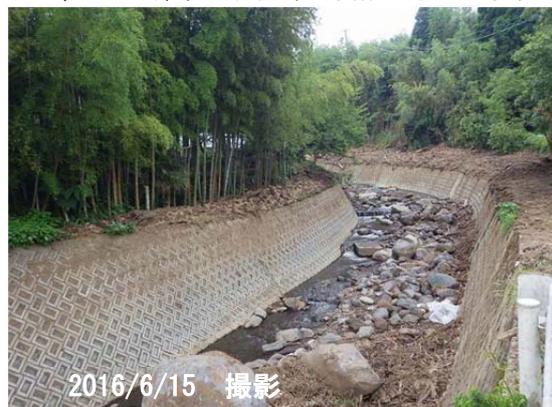
図-7.4.4.12 泥状のゆっくりした流れ（その2，4/16撮影写真は長野精一郎氏提供）

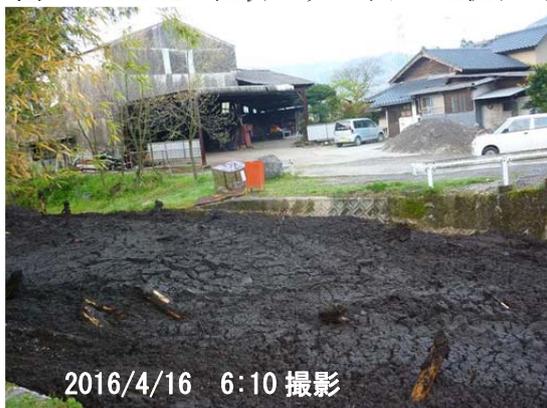
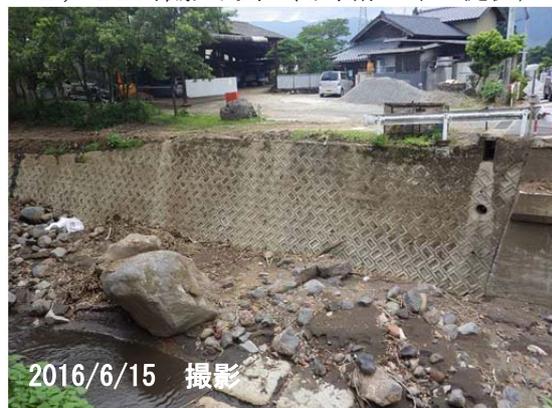
図-7.4.4.13 泥状のゆっくりした流れ（その3，4/16撮影写真は長野精一郎氏提供）

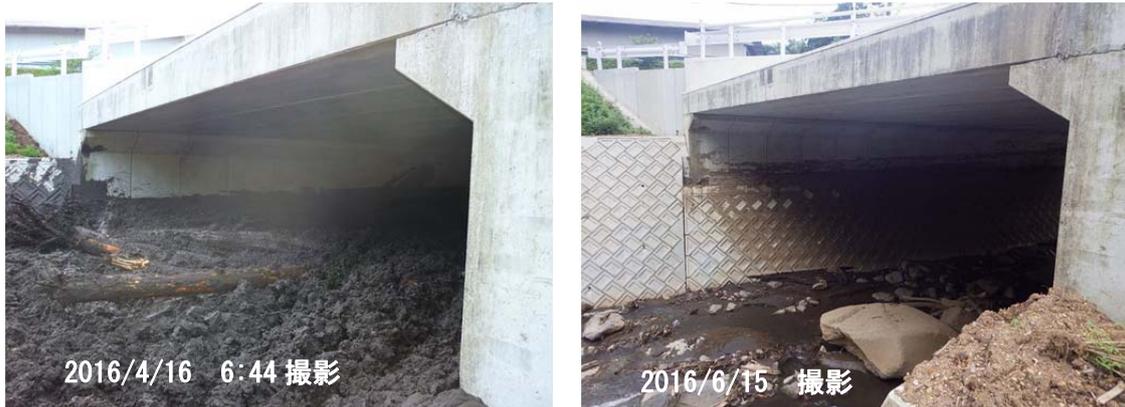
図-7.4.4.14 泥状のゆっくりした流れ（その4，4/16撮影写真は長野精一郎氏提供）

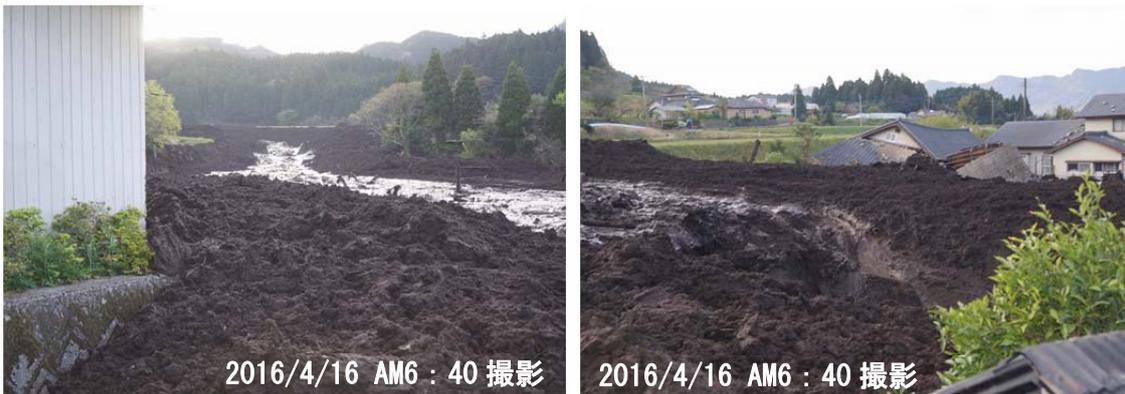
長野橋で高濃度の泥状の流れが確認されている時間帯に杉ノ尾橋周辺では、表面に水状の流れが発生したことが住民により目撃されている（図-7.4.4.15）。これは表-7.4.4.1の住民Aおよび住民Bの証言（午前6時頃～）にある，泥状の流れ後に確認された流れと考えられる。この水状の流れは，山王谷川の常時流水を主成分とすることが推測される。目撃されるまで三王谷川砂防堰堤より上流の渓流内に形成された小規模天然ダムに貯留していたり，高濃度の泥状の流れの下位を流下していたりすることが推測されるが，詳細は不明である。ただし，この流れにより，渓流保全工内に堆積した黒ボク，ローム等の細粒土砂が洗掘され，下流域まで流出したものと推測される。

図-7.4.4.15 泥状の堆積物上を通過する水状の流れ（杉ノ尾橋近傍，長野正男氏提供）

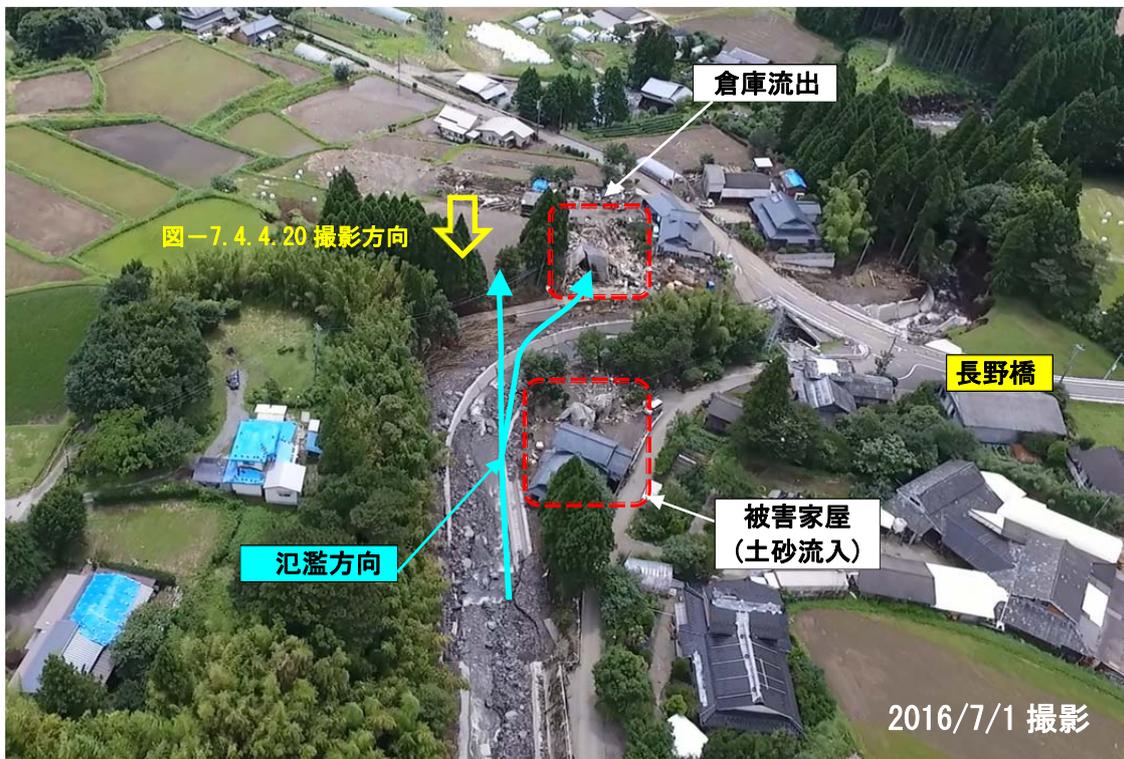
本震直後の4月16日に氾濫が確認された谷出口下流約400mの杉ノ尾橋では新たな氾濫は認められなかったが、下流約750mに位置する新畑橋（6/21氾濫地点①）が土石流により閉塞し、河床上昇に伴い上流湾曲部で右岸側へ氾濫が発生し、家屋及び倉庫に被害が生じた（図-7.4.4.18）。また、長野橋の直上流の溪流保全工湾曲部（6/21氾濫地点②，谷出口から約1km下流）では、流速の低下に伴い土砂堆積の遡上・河床上昇が発生し、右岸側では民家への泥水の流入が、湾曲部左岸側では直進した泥水や流木による建設機械車庫の倒壊が確認された（図-7.4.4.19～7.4.4.20）。谷出口より下流側約1.6～1.9kmの勾配が緩く（2度程度）下流側で溪流保全工が蛇行する区間（6/21氾濫地点③，以下，“下流氾濫地”）にも二次土砂移動（氾濫・堆積）が認められるとともに、その上流側の溪流保全工内にも土砂堆積の遡上による溪床上昇が認められた（図-7.4.4.21）。

図-7.4.4.19 山王谷川の長野橋周辺の二次土砂災害(東亜コンサルタント株式会社撮影)

山王谷川の二次土砂移動・二次土砂災害は、横過構造物(橋梁)の閉塞や、流速が低下する溪流保全工湾曲・蛇行部及び緩勾配区間等で発生した。ここで、県道 149 号河陰阿蘇線横過部では、長野橋により、溪流保全工の線形が規制されることから、その上流域では必然的に湾曲部を有する構造となる。そのため、長野橋近傍まで到達する二次移動土砂量を低減させることが必要と考えられる。そのためには、上流崩壊地における生産源対策や谷出口より上流側での溪床や溪岸の侵食対策に加えて、三王谷川砂防堰堤から下流約 300m の地点に広がる平坦地において遊砂地等で流出土砂・流木を捕捉することが効果的と考えられる。また、本震及び 6 月 20~21 日の降雨による流出土砂が堆積した三王谷川砂防堰堤

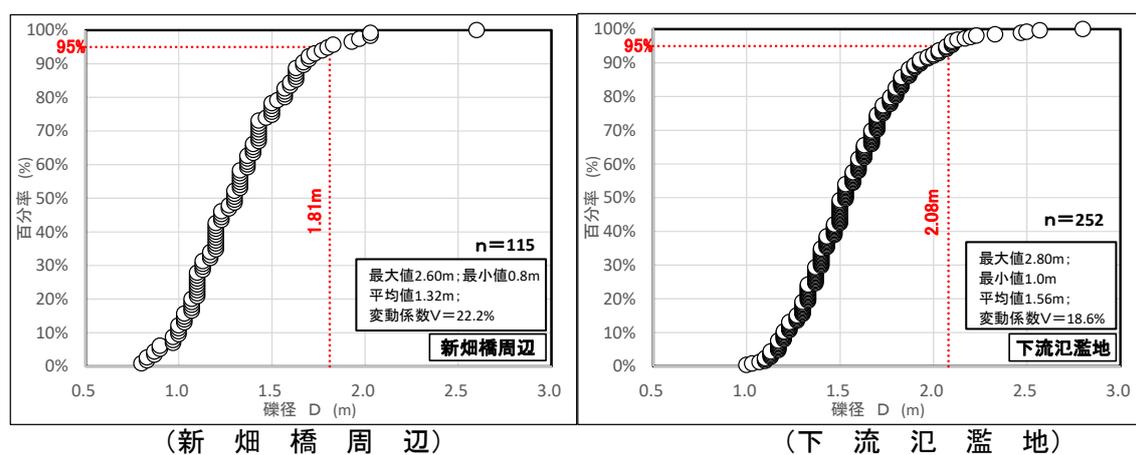
図-7.4.4.23 に新畑橋周辺及び下流氾濫地における礫径調査結果を示す。新畑橋周辺における最大礫径 D_{95} は約 1.8m (n=115 個計測), 下流氾濫地における最大礫径 D_{95} は約 2.1m (n=252 個計測) が計測された。

(新畑橋周辺) (下流氾濫地)
図-7.4.4.23 新畑橋周辺及び下流氾濫地における礫径調査結果

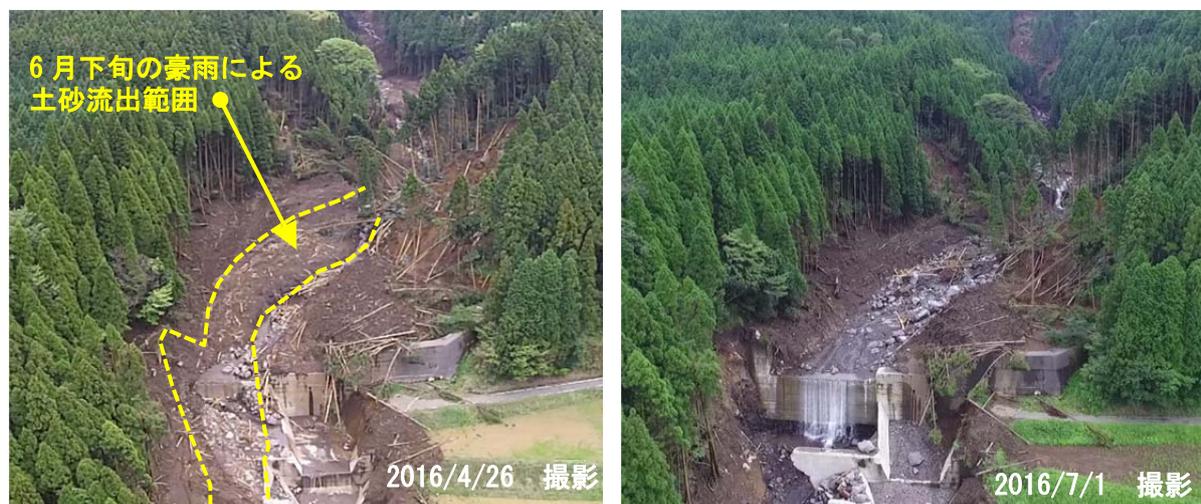
二次移動土砂中の巨石には、前震・本震前から溪床に転在していたものと、今回の地震により溪岸等から崩落し溪床に堆積していたものが存在する推測される。実際に 6 月 20~21 日の降雨により、三王谷川砂防堰堤及びその上流域から巨石を含む溪床堆積土砂が流出していることが確認できた(図-7.4.4.24)。なお、本震直後に認められた黒ボク、ローム等の細粒土砂の厚い堆積は、今回の三王谷川砂防堰堤より下流域の調査では認められず、これらの細粒土砂は流水とともに白川本川まで流出したものと推測される。

図-7.4.4.24 三王谷川砂防堰堤上流の土砂堆積状況(東亜コンサルタント株式会社撮影)

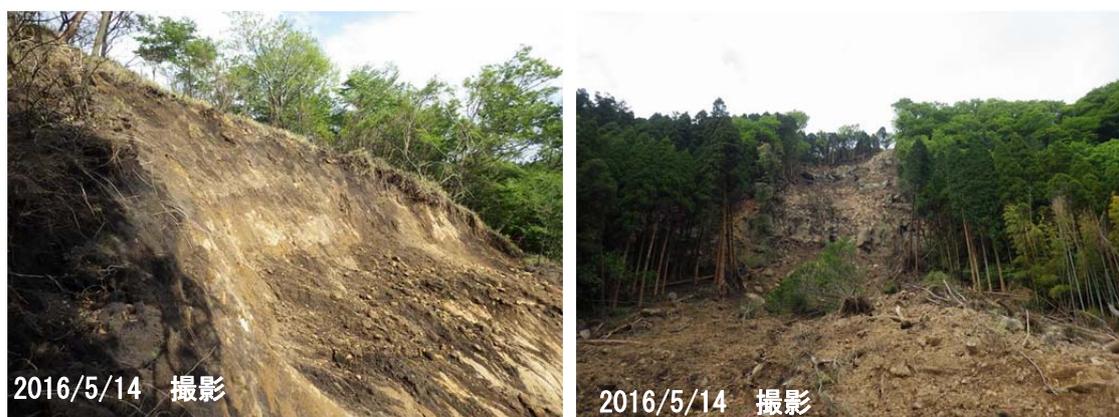
垂玉温泉地区では「北側」及び「東側」に崩壊が認められた。垂玉温泉の「北側」の斜面において、幅約 30m、長さ約 25m、平均深さ 3m で崩壊が発生している（図-7.4.5.1～7.4.5.2）。崩壊した土塊は黒ボク・ロームを主体とするが、その直下位に分布する亀裂の多い溶岩部を一部巻き込んで流下している。崩壊・流下した土砂は斜面下方に残存しており、垂玉温泉や道路に達してはいない。

図-7.4.5.2 垂玉温泉における北側崩壊の状況

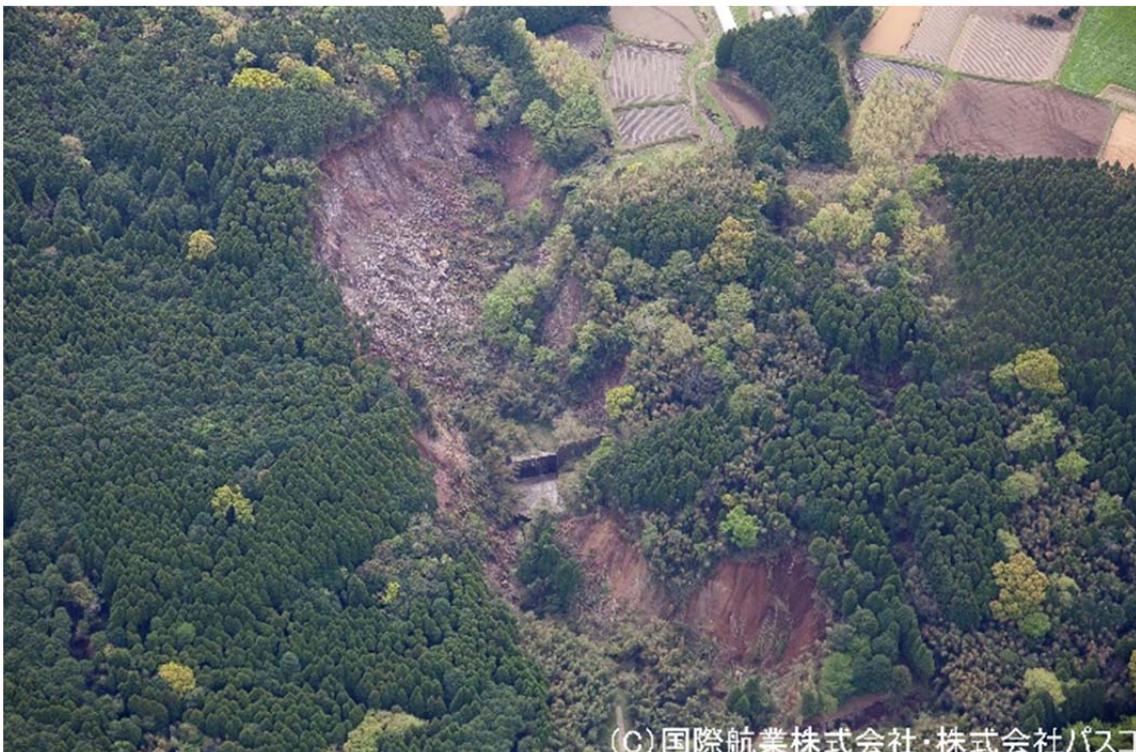
布田川下流の約300m区間の両岸において、崩壊が連続的に発生した（図-7.5.2.1）。当該箇所は、今回の地震前から崩壊跡地となっており、今回の地震により再崩壊や拡大崩壊を起こした。また、崩壊跡地沿いの河道には3基の砂防堰堤が連続配置されており、崩壊土砂のほとんどが堰堤間に堆積している。

図-7.5.2.1 布田川下流の崩壊状況（国際航業株式会社撮影）

布田川砂防堰堤等の効果により、河道閉塞区間の土砂が急激に決壊し土石流や泥流、段波状の洪水が発生する恐れは低いものの、崩壊斜面及び河道閉塞部からの土砂流出により下流河道沿いの保全対象に影響を受けることがないように、河道閉塞部下流端に対策の基幹となる砂防堰堤の設置、および崩壊斜面の安定化を図るため山腹工や法面对策工等の恒久対策が必要である。

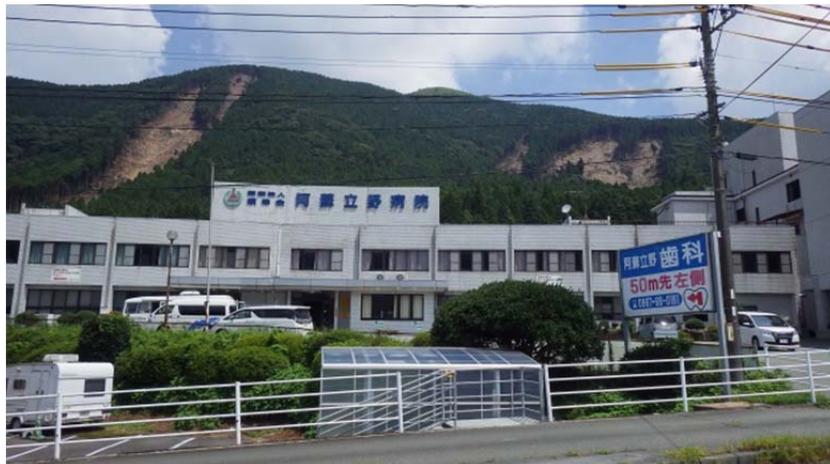
崩壊①, ②, ⑤, ⑥は山腹斜面において地震により小崩壊が発生し、その後の降雨により崩壊が拡大したものである。崩壊①は阿蘇立野病院の裏山に位置し（図-7.6.1.1）、大きくは東側と西側に分かれる。東側の崩壊（勾配約31度）は地震により発生し、その後の降雨で堆積土砂が下方（勾配約17度）へ流下した。西側の崩壊は上部（勾配約36度）が地震により発生し、その後の降雨で下方斜面に新たに崩壊（勾配約26度）が発生した（図-7.6.1.2）と考えられる。崩壊⑤は後述する新所川2の源頭部の崩壊である。地震により尾根部に近い位置から小崩壊（勾配約39度）が多数発生した。その後の降雨により0次谷（勾配約26～28度）に沿って（勾配約26度）崩壊・侵食が拡大して土砂が下流に流下した。崩壊⑥では崩壊土砂が谷を侵食しながら（勾配約36度）流下して（図-7.6.1.3）、JR豊肥本線および国道57号を横切り、下流に堆積した。

図-7.6.1.1 南阿蘇村立野地区周辺における阿蘇立野病院と崩壊①（右側）と崩壊②（左側）崩壊の位置は図-6.1に示す。

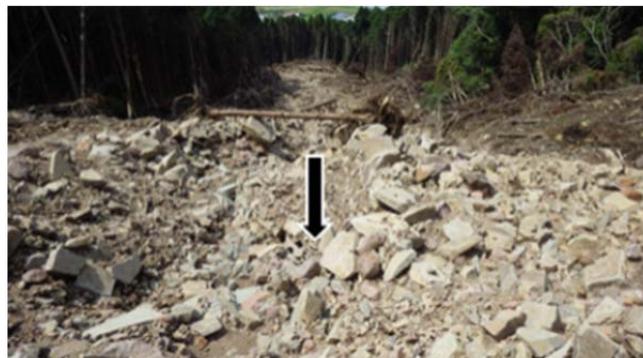
図-7.6.1.2 崩壊①の西側の崩壊部（2016年7月23日撮影）崩壊の位置は図-6.1に示す。

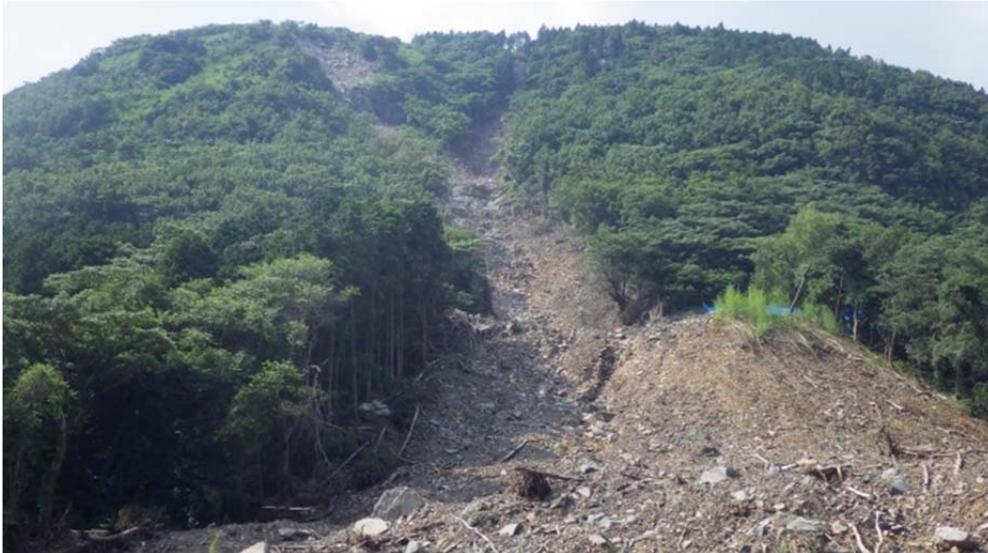
図－7.6.1.3 南阿蘇村立野地区周辺における崩壊⑥の崩壊・侵食部と JR 豊肥本線の流出土砂は国道 57 号上に堆積した。地震により小崩壊，降雨により崩壊が拡大した。崩壊の位置は図－6.1 に示す。

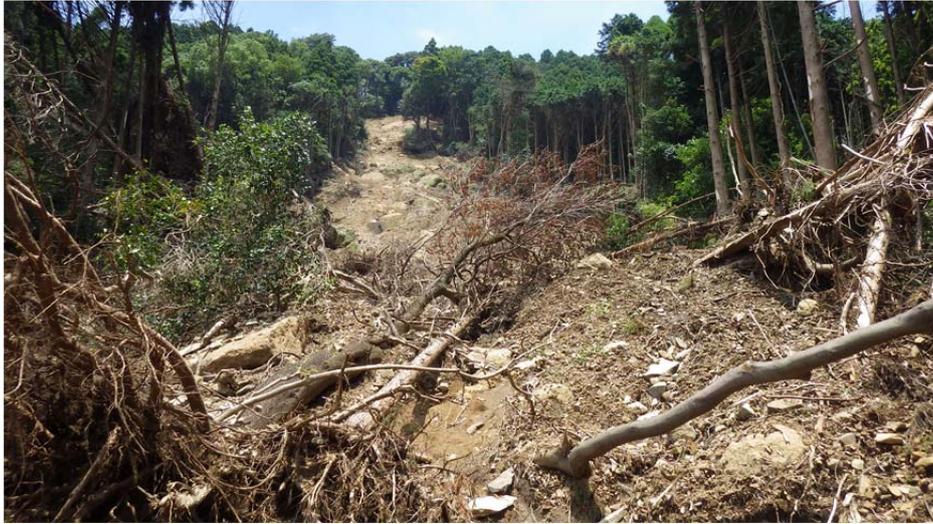
尾根部に近い位置から降雨により小崩壊（勾配約 33 度）が発生した（図－7.6.1.5）。崩壊部は東側と西側に二股に分かれて流下した。崩壊部の深さは約 1m と薄く，表層は黒ボクおよび強風化溶岩であり，これらの表層部が崩壊した。崩壊土砂は比較的急勾配（勾配約 17 度）の斜面内で停止した。

図-7.6.1.5 崩壊④の西側崩壊部（2016年7月23日撮影）
崩壊の位置は図-6.1に示す。
