平成 28 年熊本地震による土砂災害 に関する緊急調査報告書

平成 28 年度(公社)砂防学会講習会

公益社団法人 砂防学会

平成 28 年熊本地震に係る土砂災害緊急調査団

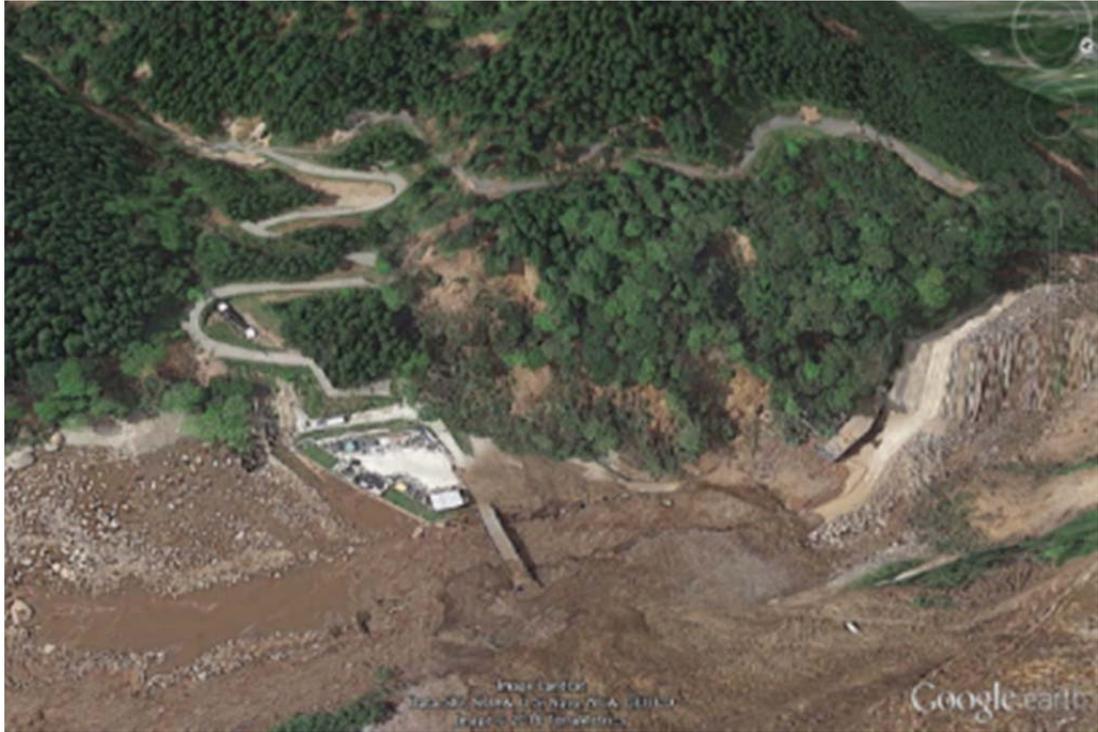
図-7.6.2.1は立野地区南の白川左岸および山腹斜面の2016年7月23日時点の状況である。図-7.6.2.2は2016年4月16日のGoogle earthの画像である。本震後、右岸の斜面がその上部の台地の一部も含めて崩壊し、土砂が白川の対岸まで達しているが、橋梁の状況を見るとそれほど厚い堆積ではないように見える。左岸の山腹斜面にはこの時点で表層崩壊が発生していることがわかるが、7月23日の写真と比べると、本震後、崩壊が拡大しているように見える。河道堆積土砂は7月23日の時点では見られなかったが、これは工事関係者による除石によるところが大きい。

図-7.6.2.2 立野地区南の白川左岸および山腹斜面の状況
(2016年4月16日 Google earth 画像)

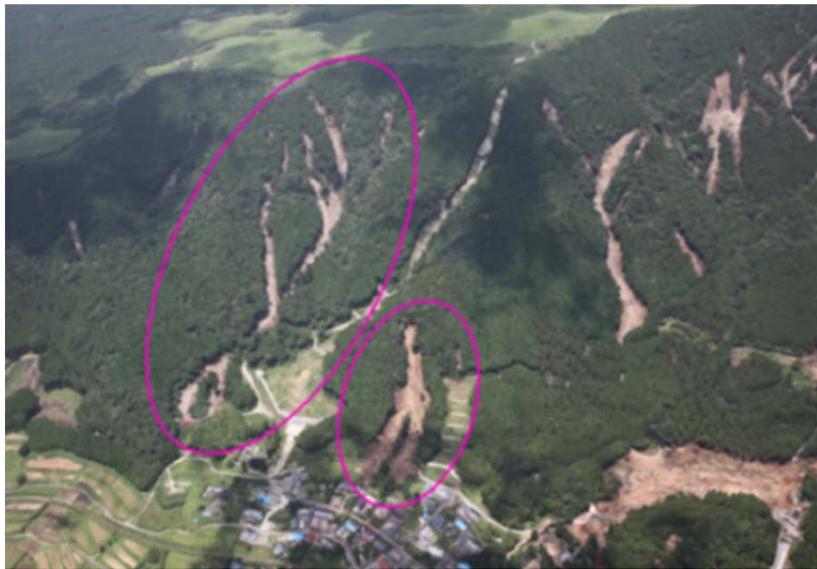
JR 豊肥本線立野駅近傍に位置する新所川2では、2016年6月20日から降り続いた豪雨により右岸斜面で多数の崩壊が発生し土石流となった（図-8.1.1）。土石流は、流域下流部の谷出口に建設されていた鋼製砂防堰堤により、堰堤（堰堤有効高約7m）が満砂容量で捕捉できる土砂量の半分程度（堆積高さ3.8m程度）の土砂が堰堤上流に堆積した（図-8.1.2右）。その堆積勾配は10度程度である。

図-8.1.1 新所川2（最も左側）の航空写真
（国際航業株式会社提供，2016年7月5日撮影）

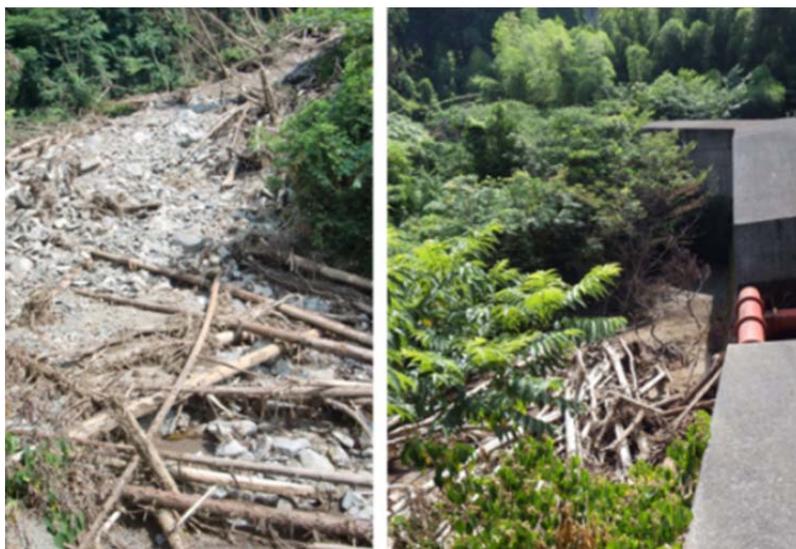
図-8.1.2左に示すように、堰堤の堆砂域上流に位置する湾曲部には、多量の土砂礫や流木の堆積が確認された。堰堤直下流の農道へ少量の細粒土砂の流出が見られたこともあり、堆積した土砂の細粒分は、今後の降雨により堰堤下流に位置する農地や鉄道へと流下する危険性があると認められ、応急対応が必要である。

図-8.1.2 新所川2の砂防堰堤堆砂域と堰堤による土砂捕捉状況
（2016年7月23日撮影）

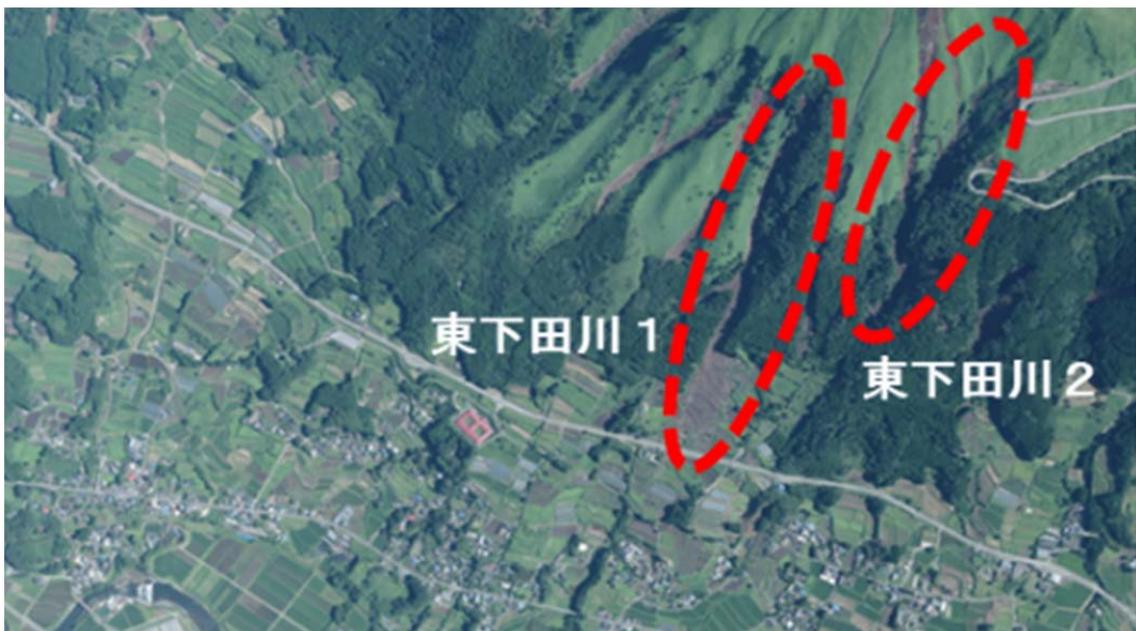
2016年6月20日から降り続いた豪雨により、中央火口丘南西側の南阿蘇鉄道阿蘇下田城ふれあい温泉駅近傍に位置する東下田川1では、流域上流の森林域と草原との境界部で崩壊が発生し、土石流となり下流の国道325号にまで到達した（図-8.2.1, 図-8.2.2上）。流域内に砂防施設は未設置であった。一方、東側に隣接する東下田川2には砂防施設が設置済みであったために、両流域の状況を比較することにより、砂防施設の効果が確認される。東下田川1では、谷出口より下流の扇状地は棚田として利用され、この棚田により地形勾配が緩和され、土石流が減勢されたものと推察される。図-8.2.2下に示すように、中・上流の急勾配区間では、河床や溪岸が洗掘され、基岩が露出している。流域内には砂防施設が設置されていない事実に加え、多量の流木や不安定土砂が堆積しているため、応急対策を実施する必要がある。

図-8.2.1 東下田川1と東下田川2（国際航業株式会社提供、2016年7月18日撮影）

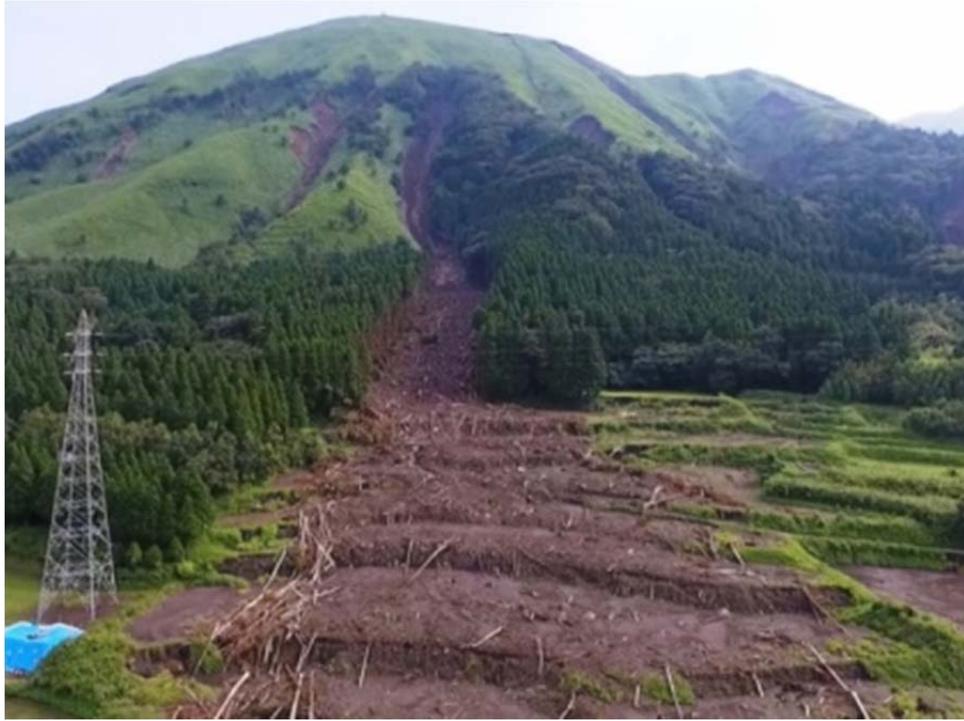
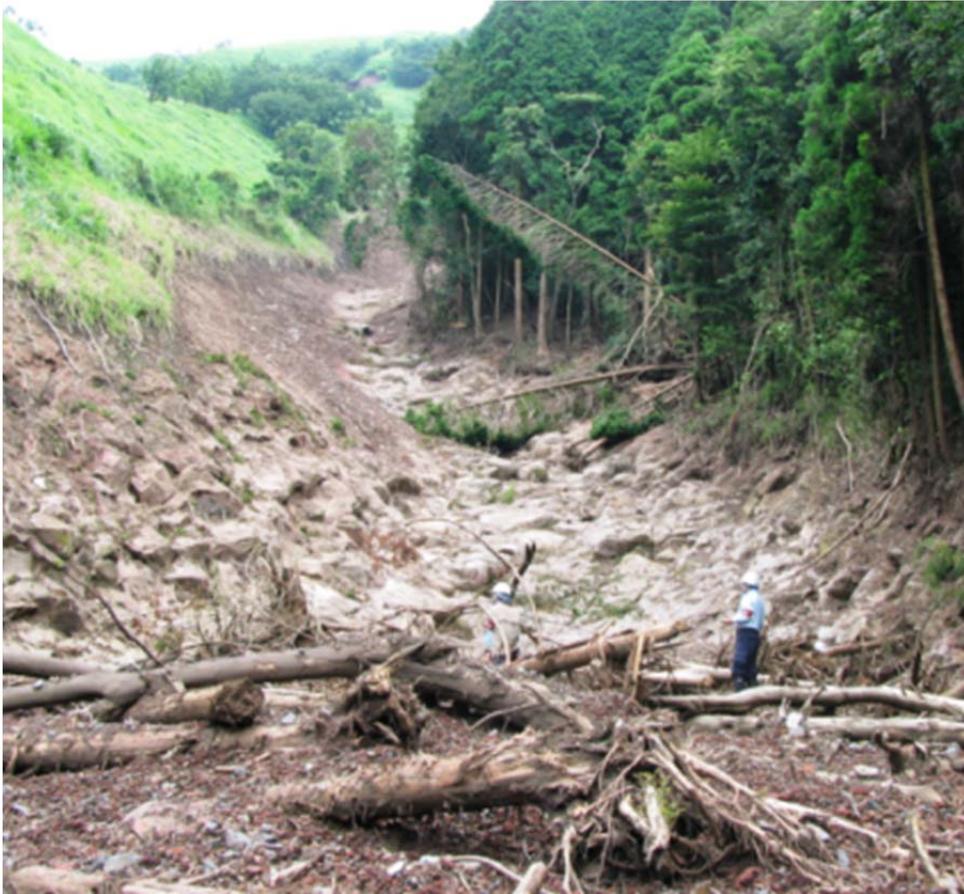
図-8.2.2 東下田川1全景(上)と流下部(下)(2016年7月24日撮影)

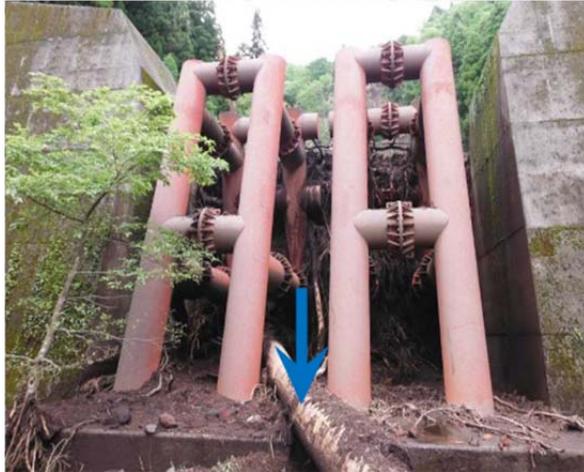
東下田川1の東側に隣接する東下田川2の谷出口には、2002年3月に熊本県により施工された鋼製砂防堰堤（東下田2砂防堰堤、堤高：8.5m）が設置されており、地震発生後である2016年4月21日の日雨量113mm、最大時間雨量24.5mmを記録した降雨により発生した土砂や流木を捕捉していた（図-8.2.3）。この時点では未満砂であったが、2016年6月19～29日の豪雨（阿蘇山：連続雨量1031mm、最大時間雨量85mm）により再度土石流が発生し、図-8.2.4と図-8.2.5に示すように、満砂状態となった。満砂状態となった堰堤を越流した土砂（細粒）と流木の一部は、堰堤下流の広範囲にわたり堆積していた。今後の降雨を迎えるにあたり、堰堤の空き容量の確保などの対応が急務である。

図-8.2.3 東下田川2の地震直後の状況（2016年4月26日撮影）

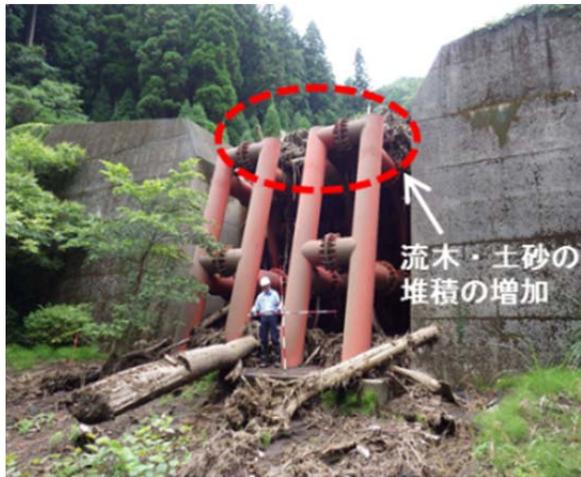
図-8.2.4 東下田川2の砂防堰堤の土砂捕捉状況（2016年7月24日撮影）

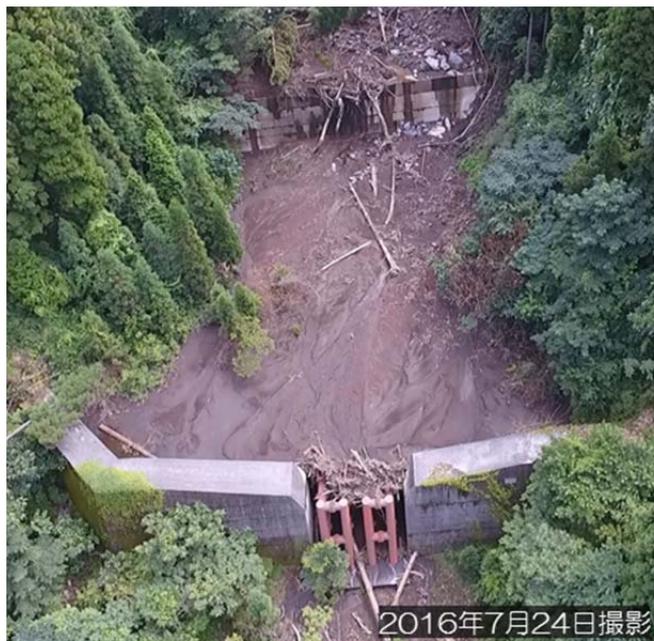
図-8.2.5 東下田川2 砂防堰堤の土砂捕捉状況
