建設省大隅工事事務所 吉田 三郎 長谷川辰巳 ○花岡 正明

1. はじめに

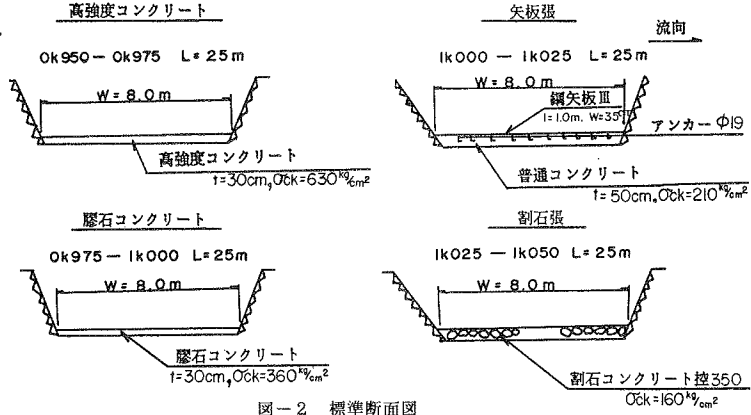
図-2 標準断面図

この野尻川の流路工(図-1参照)0K/950m~1K/050mの低水敷(W=8m)に長さ25mごと4区間にわけ、4つの工種を連続して以下のような底張施工を行なった。(図-2参照)

(1) 高強度コンクリート, 膠石コンクリート: 平均 $t=18.4\text{cm}$ の均しコンクリート上に、断面ごとに規定の厚さ $t=30\text{cm}$ まで打設し、締固めた。

(2) 矢板張りコンクリート: 基面上までのコンクリート打設後上流側を巻き込んだに鋼矢板を張り並べた。

(3) 割石張りコンクリート: コンクリート(160-8-40)を仕上面より約35cm下面まで打設したのち、控35cm、割石(面 $800\text{cm}^2$ ~ $1,000\text{cm}^2$ )を12ヶ/m<sup>2</sup>敷詰め、胴辺を行った。
