## 50 甚え助谷における地すべり災害と復旧工事

建設省北陸地方建設局 金沢工事事務所

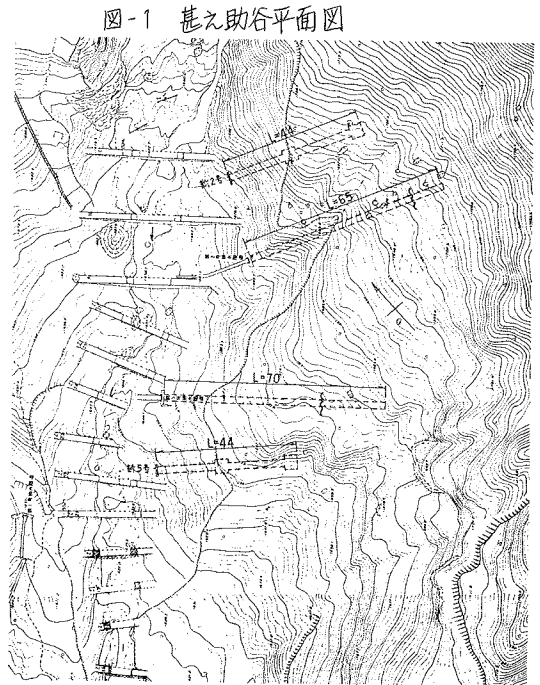
連続雨量203<sup>mm</sup>、最大時間雨量32<sup>mm</sup>の豪雨により地すべりが活発化した。既設第2号トンネルの坑口から55<sup>m</sup>付近と、同じく第5号トンネルの坑口から50<sup>m</sup>付近が大きなすべり面となり動きだした。ライナープレート及び補強リングは寸断され、排水トンネルは中心間で1<sup>m</sup>以上のずれが生じた。また、亀裂部から土砂が流入し埋塞状態となり排水トンネルとしての機能を失ってしまった。第2号トンネルと第5号トンネルは、同時に同じ状態で被災したため、2地点は同一のすべり面であると思われる。図-1、写真2~5参照。
