2 1999年6月徳島県西祖谷山村で発生した崩壊地源頭部の状況

高知大学農学部 ○平松 晋也・河野 克美
建設省四国山地砂防工事事務所 小山内 信智

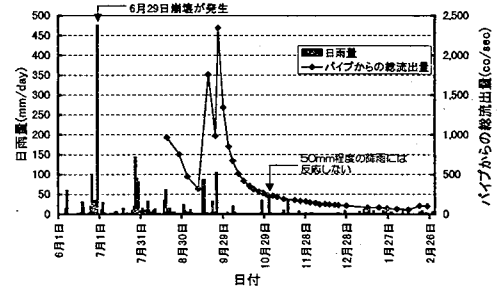
図-4 パイプからの総流出量と日雨量の関係

パイプからの総流出量(3~4日毎に計測)と日雨量との関係を示す図-4より, パイプ流量は100mm/day程度の降雨に対しては鋭敏に反応しているものの, 50mm/day以下の降雨に対してはほとんど反応しないことがわかる. 一方, 1999年11月20日~12月20日の1ヶ月間はほとんど無降雨期間となっているにもかかわらず, パイプからの流出は依然として継続している. このことより, パイプからの流出には降雨以外の要因(例えば, 地下水)が関与していることが想定される. 各パイプからの流出量の経時変化を示す図-5より, 各パイプからの流出量の挙動は概ね類似しているものの, パイプ[6']はパイプ[4], [3+3]とは若干異なった傾向を示していることがわかる.

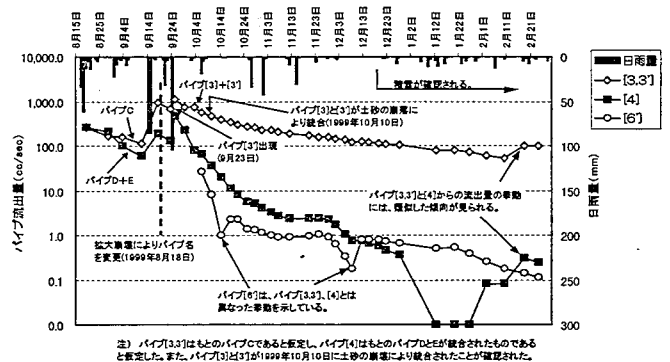
図-5 各パイプからの流出量の挙動

崩壊地源頭部に形成されたパイプからの流出量の挙動を眺めると, 無降雨期間が1ヶ月近く続いたにもかかわらずパイプからの湧水は依然として確認され, 各パイプからの流出量の挙動を比較すると2グループに分類できることが確認された. 今後, 梅雨期を迎えるにあたり, パイプ流量をはじめとして河道流量の観測体制を強化するとともに, パイプ流量・降雨・地下水の水質分析を実施することにより, パイプ流量の起源について検討を加える予定である.

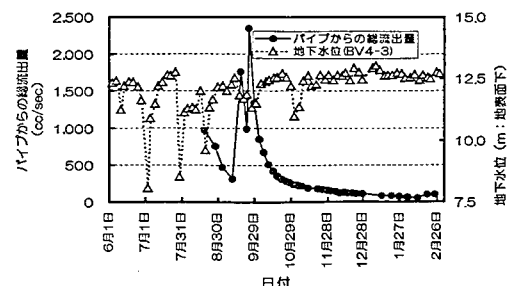
図-6 パイプ流量と地下水位との関係

崩壊斜面左岸部に隣接する善徳地すべり地内の地下水位とパイプ流出量との関係を示す図-6より, 地下水位の上昇とともにパイプ流量も増加する傾向が認められるものの, 9月25日以降のパイプ流量は, 地下水位が上昇しているにもかかわらず減少傾向を示している. この地下水位とパイプ流量との因果関係については, 水質分析をも今後実施することにより把握する予定である.
