80 平成12年9月豪雨により発生した中津川支川一ノ沢崩壊についての検討

国土交通省 中部地方整備局 植野 和康

八千代エンジニアリング(株) ○佐藤敏明、井戸 清雄、若林 栄一

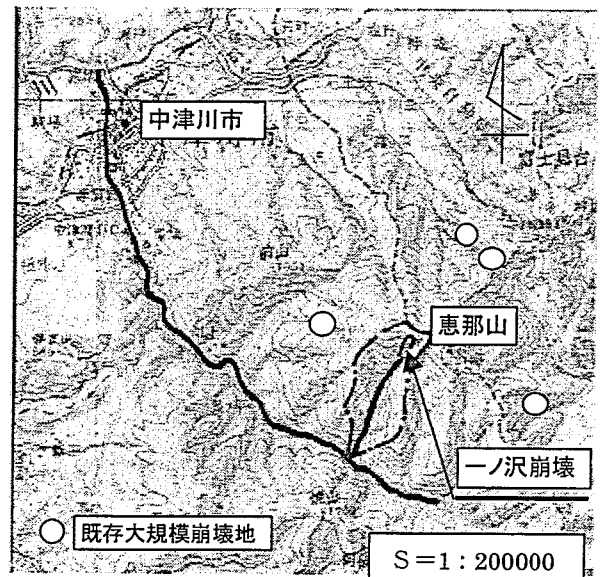
図-1 一ノ沢崩壊位置図

一ノ沢は、木曾山脈(中央アルプス)の最南端、恵那山(標高2189m)の南側斜面に位置する流域面積4.55km²、流路長4.0km、平均河床勾配1/3.6の小溪流である。崩壊地は、一ノ沢の上流3.4km地点に位置し、中津川下流市街地からの距離は約12kmである(図-1)。主流路は、恵那山より発し2.6km地点で右支川を合流してほぼ南に直線的に流下し、中津川に合流する。恵那山周辺には、一ノ沢崩壊の他にも大規模な崩壊地が多く見られ、崩壊の発生した地域が大規模崩壊を発生させやすい素因を有していると考えられる。なお、地すべり地形分布図「飯田」(科学技術庁・防災防災科学技術研究所1999年発行)によれば、今回崩壊の発生した一ノ沢流域には地すべり地形は認められていない。地質は、下流部に白亜紀後期の角閃石黒雲母花崗閃緑岩、中流部にジュラ紀から白亜紀前期の塊状砂岩および砂岩泥岩互層、上流部に濃飛流紋岩類の溶結凝灰岩が分布しており(図-2)、一ノ沢崩壊は濃飛流紋岩類の溶結凝灰岩分布域に発生している。
