レーザープロファイラーを用いた土石流災害の検証研究

神奈川県砂防海岸課

株式会社 パスコ

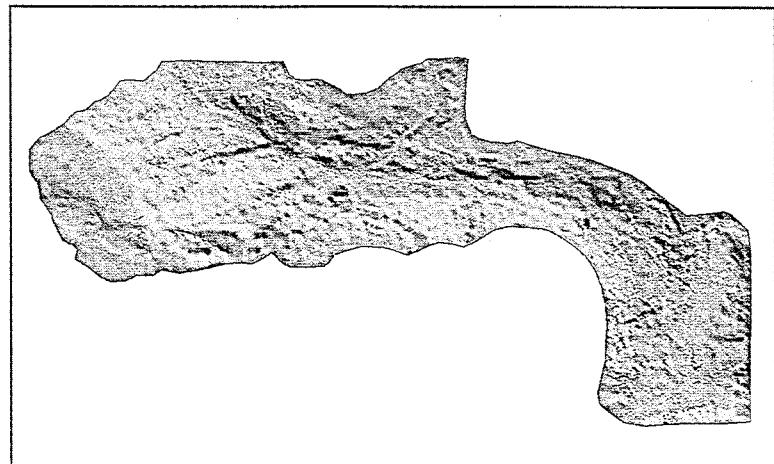
図-1 1000DM+LP2.5 による 3 次元地形モデル

レーザープロファイラー計測の概要としては、GPS および IMU (Inertial Measurement Unit:慣性計測装置) で構成されたシステムを搭載した航空機を用い、進行方向および横断方向に 2.5m 間隔で 3 次元座標データを取得した。また、座標データには構造物や樹木も含まれるために、特殊なフィルタ処理を行い最終的な 3 次元地形モデルを作成した。このうち、①で作成した 3 次元地形モデルを図-1 に示す。地形モデルに示されるように、現地の状況（沢の蛇行や、道路の平坦面等）を可能な限り再現されている。
