雲仙岳普賢岳溶岩ドームキレツ等の調査について

国土交通省雲仙復興事務所 渡部文人・前田昭浩・高場悦郎・○松尾陽一
日本工営株式会社 倉岡千郎・田島靖久

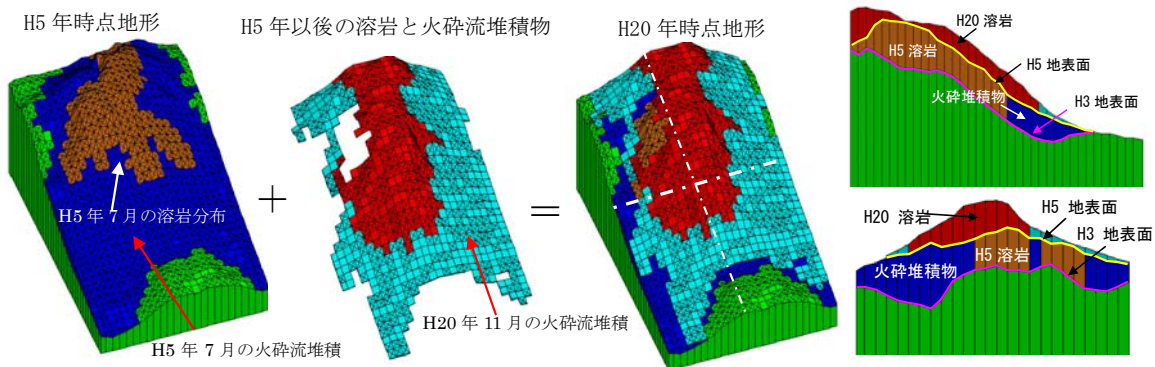
図-3 3次元数値解析(個別要素法)のモデル

溶岩ドームにおける反射プリズム観測では年3～5cm程度の斜距離の変化が観測されており、変位は南東向きの傾向を示す（図-4）。そこで、3次元個別要素法（DEM）を用いて、観測された移動傾向をもたらす要因を試行的に検討するとともに、前述の不安定岩塊や小崩落現象との関係を考察した。今回は、溶岩ローブを形成する地形形状の影響に着目し、モデルはH20年、H5年、H3年の地形形状を用いて地山、火砕堆積物、溶岩ローブを表す3層の構造とした（図-3）。本解析では、重力に起因したせん断変形を表すため、各層の地形境界面、火砕堆積物、溶岩ローブは、せん断変形及びせん断破壊が発生しうる弾塑性モデルとした（図-3）。
