明治十津川大水害と平成 23 年台風 12 号による土砂災害について

奈良県土木部深層崩壊対策室 ○植田芳弘  
奈良県土木部砂防課 入口和明、山上悟、松山周平※、高橋哲人  
国際航業株式会社 平野昌繁、島田徹、堀大一郎、江川真史、竹島彰子  
※現 奈良県まちづくり推進局地域デザイン推進課

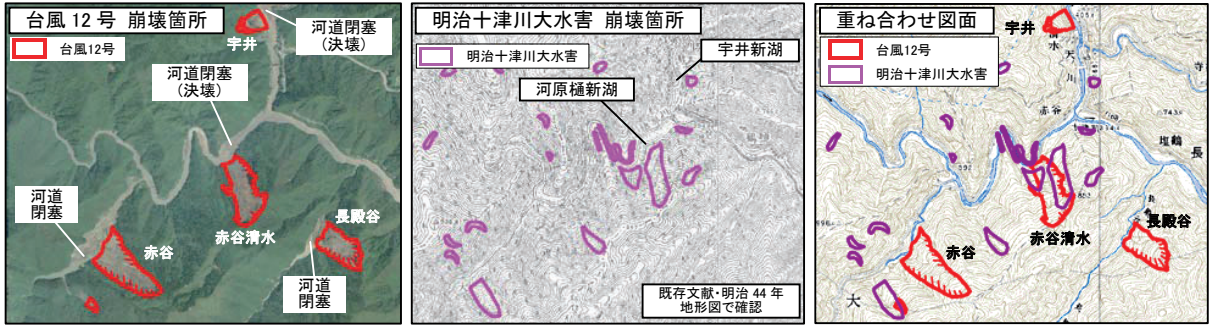
図-1 崩壊地判読の流れ

崩壊地判読の作業フローを図-1 に示した。台風 12 号による崩壊地は国土地理院・奈良県・国際航業(株)が撮影した航空写真を用いて判読した。明治十津川大水害による崩壊地は、災害の 21 年後(明治 43 年)に発行された 1/50,000 地形図を用いて判読し、既往文献(田畑ら(2001)・吉野郡水災誌(1891))に記載があるものは、信頼性が高い崩壊地として記録した。崩壊地の形状や文献調査での信頼性を GIS データに整理し、以降の調査の基礎資料とした。

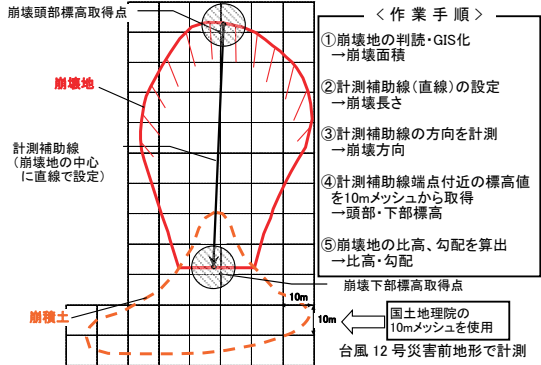
図-2 GIS 計測模式図

台風 12 号災害と明治十津川大水害では崩壊地判読に使用した資料の精度が異なるため、諸元等の比較を行うにあたり、大規模崩壊の目安として1万 m<sup>2</sup> 以上の崩壊地を抽出し、分析を行った(図-2)。
