ロープネット・ロックボルト併用工法施工箇所の点検その2

ロープネット・ロックボルト併用工法研究会 ○平 武
 沖村 孝、荒木繁幸、山下雅教、寺岡克己、鏡原聖史、歳藤修一
 兵庫県農政環境部 西原玲二、塩谷嘉宏、山田裕司

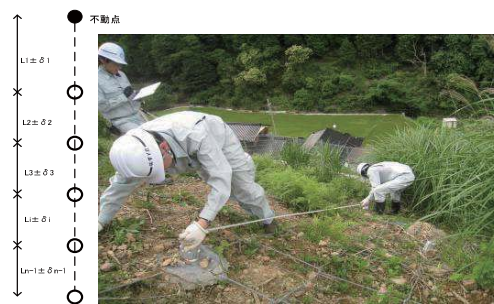
図2 管理基準軸の計測と簡易計測状況例

異常時点検や目視で異常が確認された場合、図2に示すように現地で地山の変形量を簡易に計測することとしている。その方法は、あらかじめ管理基準軸を定め、不動点と施工されたロックボルト頭部との距離及び頭部の間隔(およそ4m間隔)をメジャーで測定する簡易な方法である。計測された変形量が許容変形量以上であれば中程度の変状、それ以下であれば軽微な変状と判断することとした。なお、この許容変形量は、これまで設計手法を整理するために行った実験や文献を参考にせん断変形の場合は移動層厚の5%、すべり変形の場合は移動層厚の10%としている。
