紀伊半島大水害 大畑瀨における地質・水文調査とその考察

奈良県県土マネジメント部深層崩壊対策室
 奈良県五條土木事務所
 国際航業株式会社
 株式会社 奈良地質

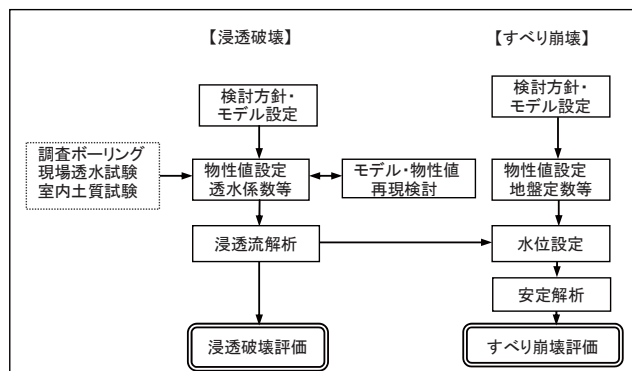
図2. 河道閉塞部安定性検討の流れ

当該地では現在も大規模な河道閉塞部の大部分と上流側のため池が残存しており、今後の豪雨等による河道閉塞部の不安定化とそれに伴う土石流等の再発が懸念される。紀伊半島大水害時の災害発生要因としては、被災時の池水位上昇の痕跡等から河道閉塞部の天端を流下した地表水に越流侵食による可能性が高いと考えられているが、それ以外の要因として、河道閉塞部の浸透破壊及びすべり崩壊も否定できない。そこで各種地質調査結果を基に「現況」「被災前」の2ケースを対象に浸透破壊とすべり崩壊の可能性について検討を行った。検討の流れを図2に示す。
