平成 24 年 7 月九州北部豪雨災害における福岡県八女地区における土砂災害の実態について

福岡県土整備部砂防課 瀬口 貴光
 福岡県八女県土整備事務所 中村 桂至
 国際航業株式会社 ○小段 應司, 曾我 智彦, 宇城 輝

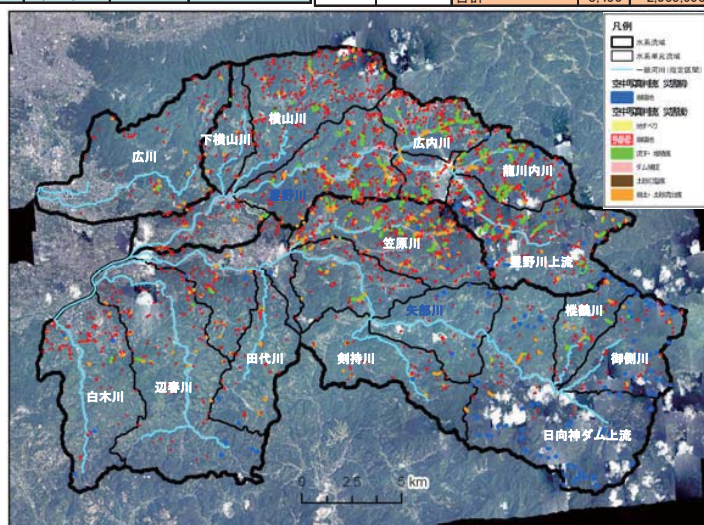
図-2 崩壊地位置図(背景写真: 災害 1 ヶ月後撮影)

九州北部豪雨による八女地区内で発生した崩壊は、全体で約 2,700 箇所、100 万 m² に及び、崩壊面積率は約 0.2% である。崩壊が特に多発した流域は、矢部川では笠原川流域、星野川では広内川、龍川内川、星野川上流域である。九州北部豪雨以前の崩壊地の多くは矢部川上流に位置する日向神ダム上流で発生していた（図-2 参照）。土砂生産の場合は、その多くが山間地源頭部（写真-1 参照）で
